# III CONGRESO DE ACHE DE PUENTES Y ESTRUCTURAS

## REHABILITACIÓN PUENTE DE SANTA TERESA

El puente de Santa Teresa es una estructura de fábrica de principios del siglo XVIII situada sobre el río Vinalopó en la ciudad de Elche. Con doble bóveda apuntada de 14,0 m de luz, pila central de 7,2 m de anchura con tajamares, todo ello de sillería incluso los tímpanos entre claves y con aletas de mampostería ordinaria, este puente es uno de los principales elementos del patrimonio histórico artístico de la ciudad de Elche. Durante los tres siglos casi exactos transcurridos desde su construcción se han producido diversos desórdenes que aconsejaban una rehabilitación integral.

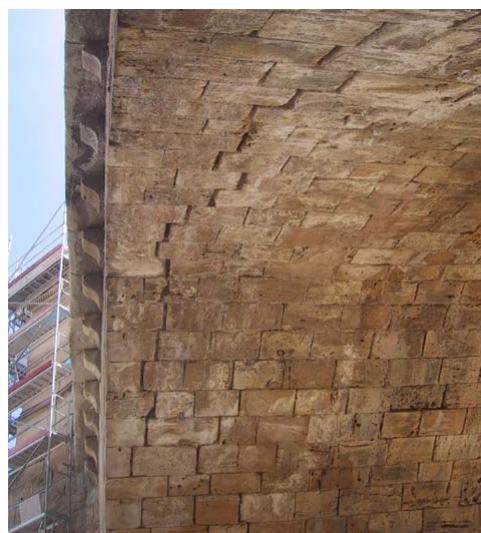
- a) Disyunciones o agrietamientos de desarrollo longitudinal entre los tímpanos y las bóvedas en ambos vanos, posible consecuencia de destrabamientos originados por empujes del relleno sobre los tímpanos además de otras causas derivadas de la diferente rigidez de éstos y el resto de las bóvedas. En la bóveda de Levante aparecen también otras grietas longitudinales de entidad que parecen indicar giros laterales de los tímpanos.

Fig. 4.- Grieta longitudinal. Bóveda de Levante

Reponer la trabazón entre los tímpanos y las bóvedas del puente así como el monolitismo de la bóveda de Levante era ya en el proyecto original una de las actuaciones principales en orden a garantizar el adecuado funcionamiento de la estructura. Esto se consigue mediante bulonamientos transversales ejecutados

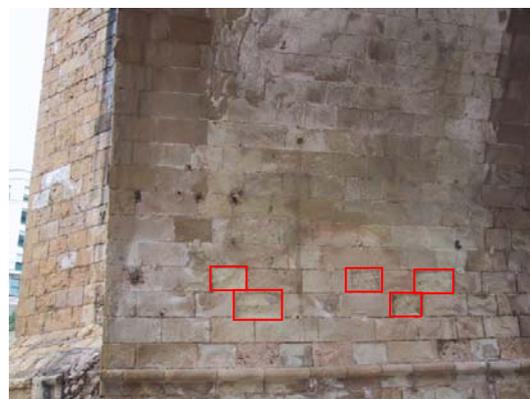
- b) La ineficacia de los elementos de drenaje y la inexistencia de una adecuada impermeabilización de la plataforma ha favorecido la entrada de agua de percolación, que, junto con la humedad capilar debida a la elevada porosidad de la roca matriz, catalogada como una biocalcarenita de grano fino, ha mantenido la fábrica con humedad elevada y ha facilitado los depósitos de sales que han ido produciendo sucesivos desprendimientos por exfoliación de la misma.

Fig. 5.- Arenización y exfoliación de los sillares

La consolidación se ha desarrollado en varias etapas. La primera, la eliminación de las lajas irrecuperables por la presencia de una capa de sales depositada bajo las mismas. Después, la eliminación de sales superficiales e

En cuarto lugar se aplicó un consolidante basado en éster de sílice en suspensión con hidrocarburos por impregnación. Aumenta considerablemente la resistencia mecánica perdida en la superficie creando una red cristalina de partículas de sílice resistente a los ácidos contaminantes que restablece la adhesión entre partículas perdidas por descomposición del cemento calizo.

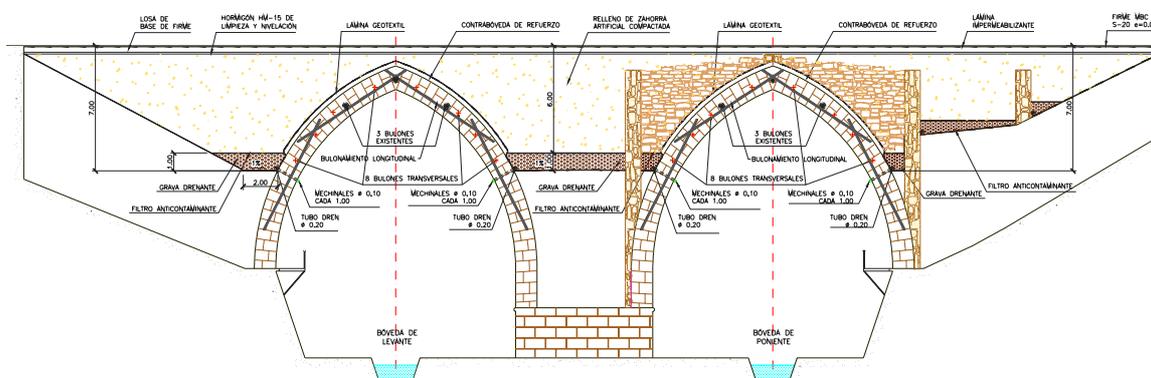
Fig. 9.- Esquema de refuerzo

rematados en las boquillas, y coserla con barras de acero inoxidable.

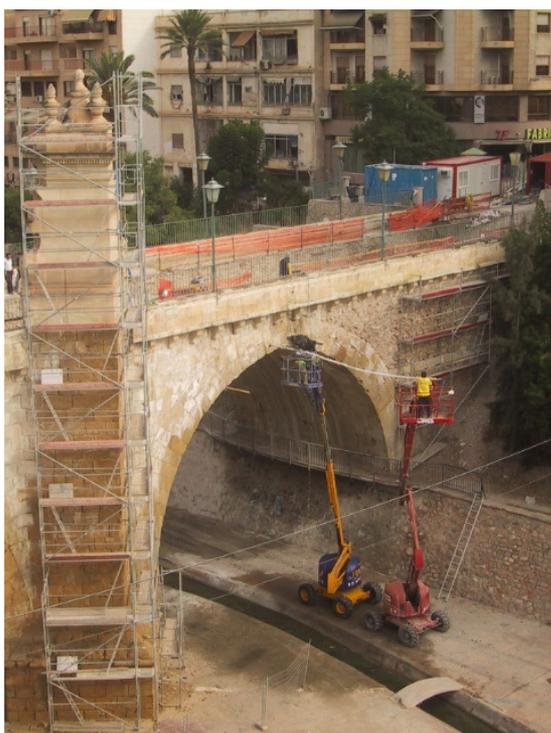
Fig. 10.- Bulonamiento transversal

Los bulones se materializaron mediante taladros de 10 cm de diámetro perforados a rotación, con extracción de testigo y colocación posterior de un anclaje "CINTEC", patente anglosajona compuesta por una barra con sendas placas de anclaje en sus extremos dispuesta en el interior de un elemento textil a modo de calcetín con un sistema de inyección y purga que permite, una vez colocado en posición, rellenarlo a

presión de unos 2-3 bares con un mortero especial cementoso que rellena el taladro completamente formando un nervio continuo a través de la bóveda. El textil confina el mortero facilitando la eliminación del agua sin dejar coquera alguna y se adapta no solo al taladro sino a las irregularidades que éste pueda tener al atravesar las juntas de la sillería, trabando así satisfactoriamente los elementos pétreos.

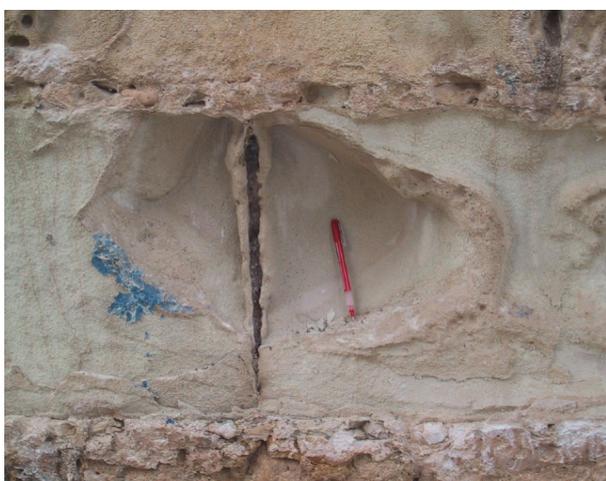
Parte importante de la rehabilitación estructural del puente ha sido la eliminación de los morteros cementosos inadecuados por su rigidez, por aportar sales perjudiciales a la fábrica y por falta de traspirabilidad, que con el tiempo se han ido reponiendo en la fábrica de sillería sobre todo en el tramo inferior de la pila. Estos se han sustituido en las partes bajas de la pila,

Fig. 11.- Detalle de erosión en pila

expuestas a fenómenos de humectación por capilaridad, por morteros cementosos de base puzolánica, muy permeables, formados por CEM-V mezclados con aireantes tipo "Drymur". En el resto de la sillería se ha repuesto un mortero de rejuntado basado en cal aérea mezclado con arena de hasta 3 mm de granulometría con

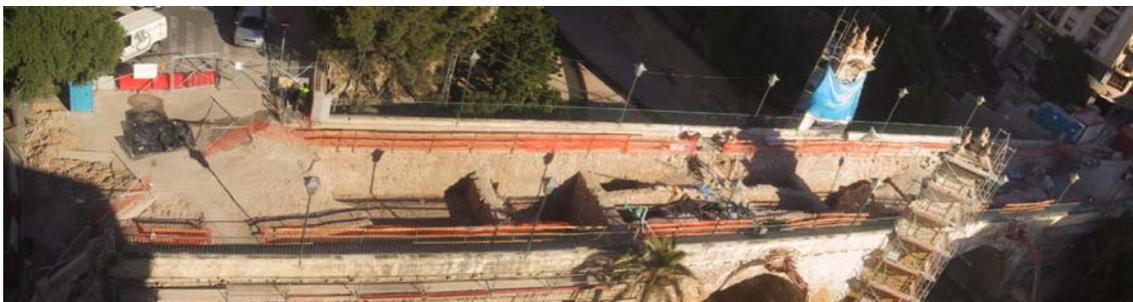
El vaciado del puente, en realidad una verdadera excavación arqueológica, ha destapado por otra parte la historia de su ejecución. Han aparecido las cadenas de ambas bóvedas, los retallos y los mantos de mampostería ordinaria dispuestos como refuerzo de trasdós a varias alturas de ambas bóvedas, los

*Fig. 12.- Vaciado. Vista general*

El vaciado condujo a la reconstrucción de algunos elementos deteriorados, a la planificación y ejecución de algunos cosidos adicionales con anclajes “CINTEC” en zonas de destrabamiento de aletas en el lado poniente, al relleno de algunas grietas visibles en trasdós en la unión de los tímpanos con las bóvedas y al diseño y ejecución de una infraestructura de drenaje y evacuación de agua absolutamente a la medida de la configuración encontrada en el interior del puente.

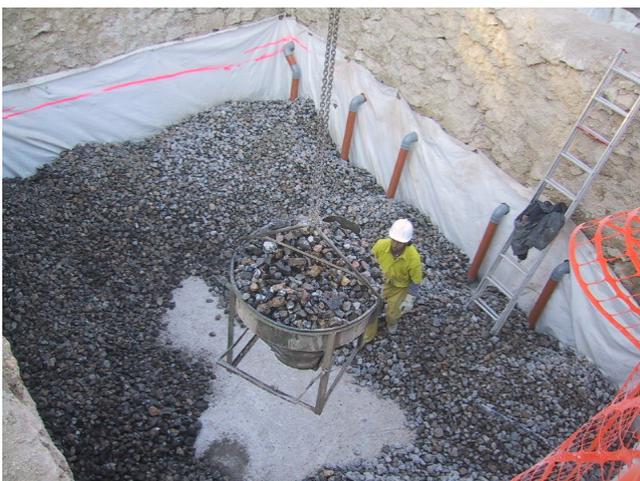
Fig. 14.- Drenaje y relleno

El nuevo relleno se separó de la base preexistente con geotextil. Se dispusieron taladros de drenaje laterales y frontales de cada zona de posible acumulación de agua freática. Se rellenaron los espacios inferiores ocupados por la red de tubos con material filtro que volvió a envolverse superiormente con geotextil para aislar el nuevo relleno del antiguo. Sobre él se dispuso un relleno compactado de zahorras hasta la base del firme.

Sobre el relleno repuesto al nivel de la coronación de los tímpanos se ha extendido una lámina impermeabilizante tipo LBM-50 de gran calidad en toda la superficie de la plataforma resultante. Esta lámina solo es atravesada por los desagües de calzada y de base de aceras previstos para drenar la plataforma. La lámina se ha adherido asimismo lateralmente
