PROYECTOS DE REHABILITACIÓN: SINGULARIDADES

José M. Simón-Talero, Pedro P. Sánchez
TORROJA INGENIERÍA, S.L.

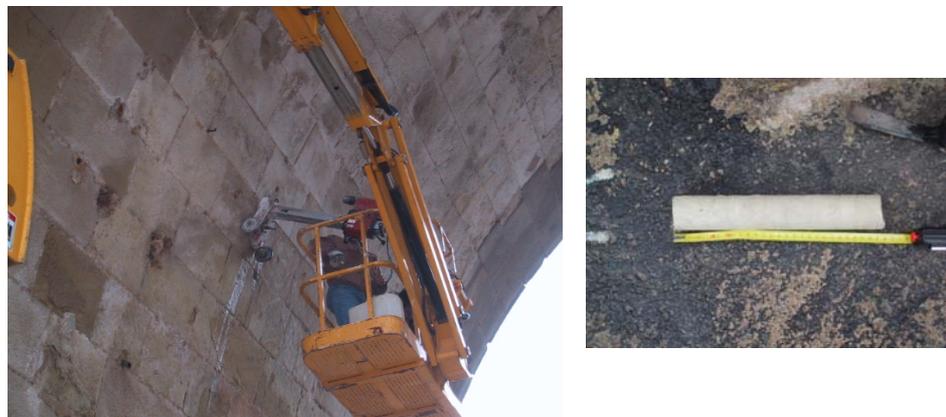
- Para poder conocer la capacidad resistente de un arco es necesario conocer, al menos: su directriz, su sección transversal, y la resistencia a compresión de su material constituyente. Por ello la campaña de toma de datos de campo debe contemplar la obtención de esos datos - y se podría añadir que casi ningún otro más – (Figura 1)

*Figura 1.- Puente de Santa Teresa (Elche)
Investigación del espesor de la rosca del arco*

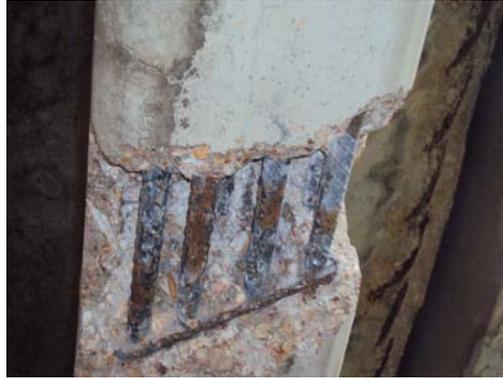
*Figura 2.- Paso Superior de Autopista
Calas en nervios para conocer la posición y cuantía de la armadura*

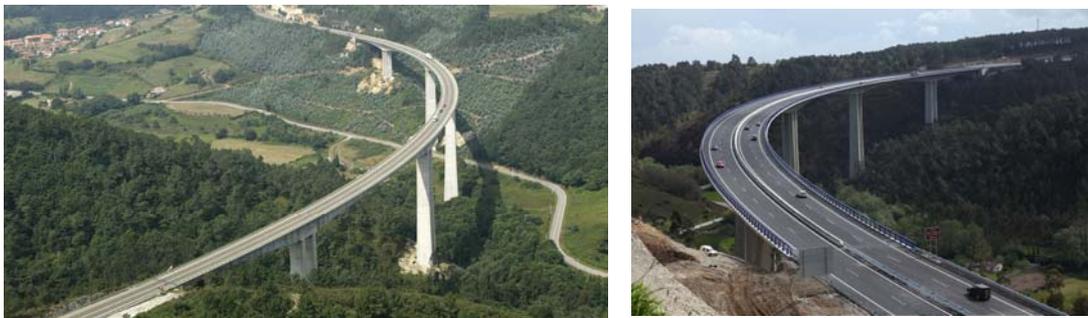
*Figura 3.- Viaducto de San Pedro de la Ribera
Ensanche del tablero (estructura original y ampliada)*

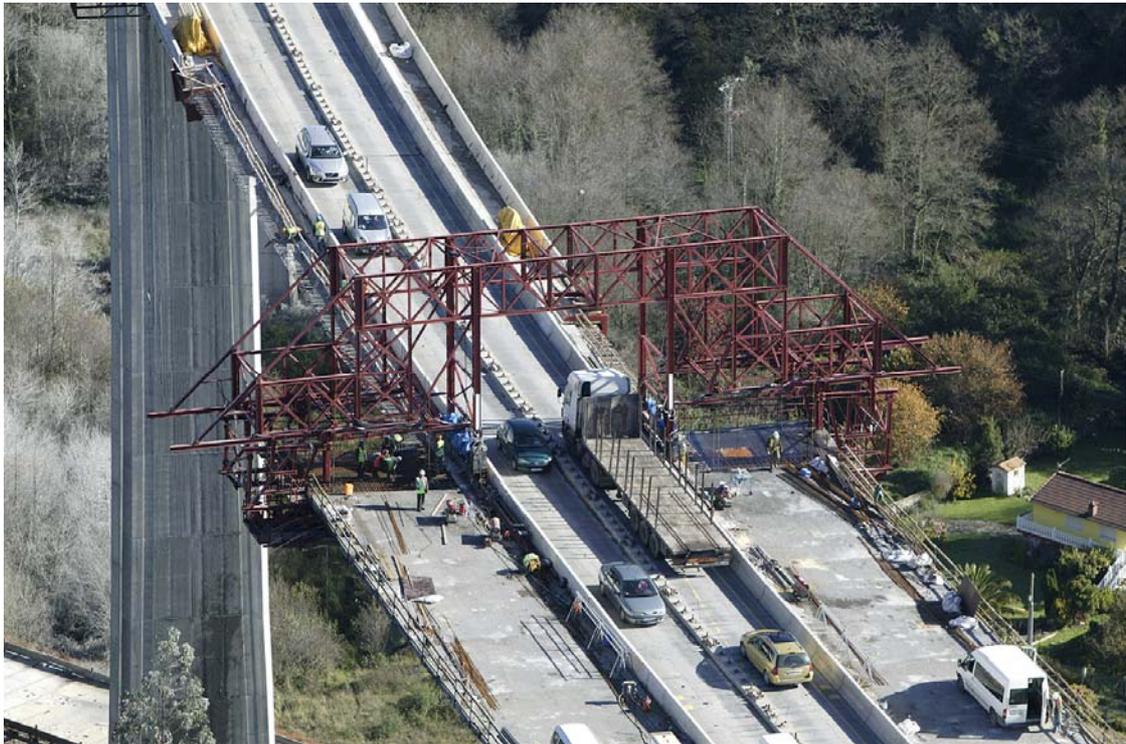
*Figura 4.- Viaducto de San Pedro de la Ribera
Afección al tráfico durante las obras*

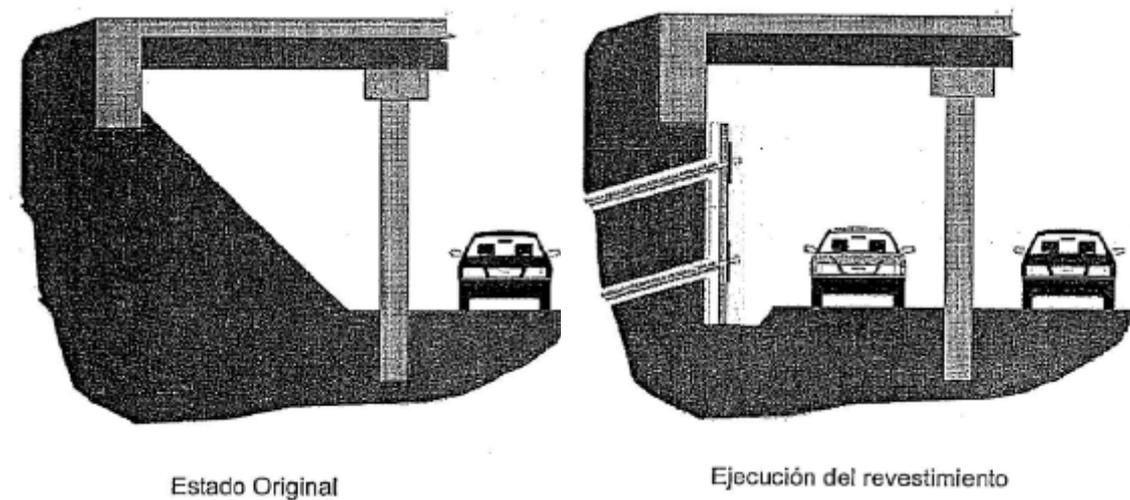
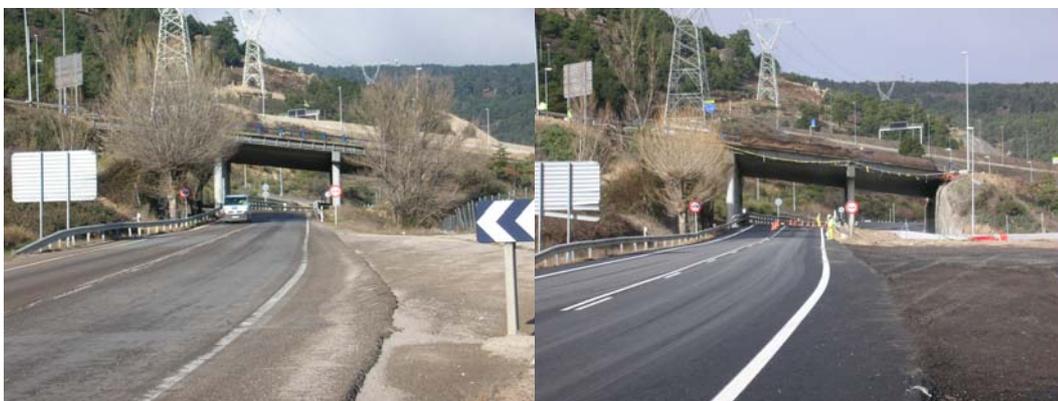
*Figura 5.- Ramal 3. Variante de Guadarrama
Muro "soil mailing" para evitar el descalce de la subestructura*

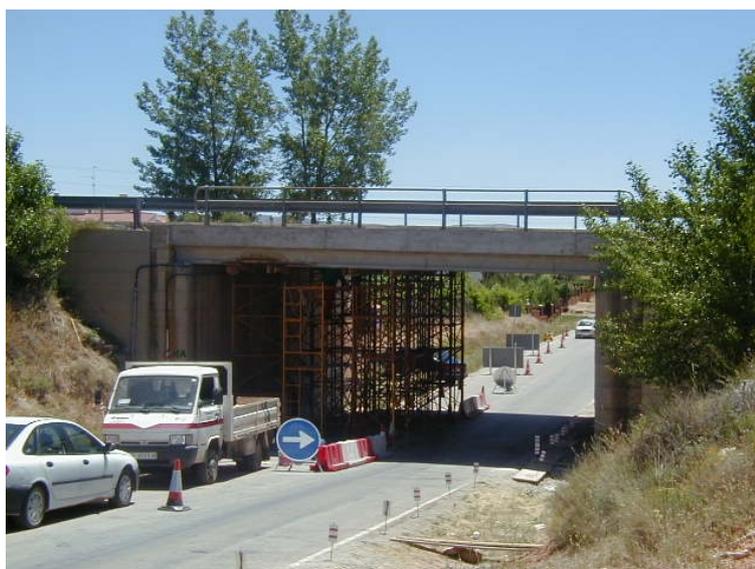
*Figura 6.-Paso Inferior en Teruel
Colocación de cimbra pero permitiendo el paso bajo el tablero a reparar.*

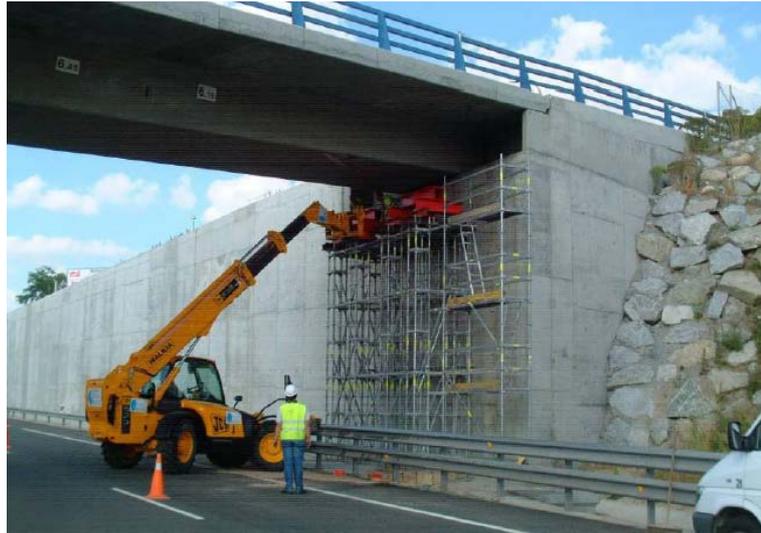
*Figura 7.- Paso Superior de Autovía
Apeo provisional para soporte de gatos para sustitución de apoyos.*

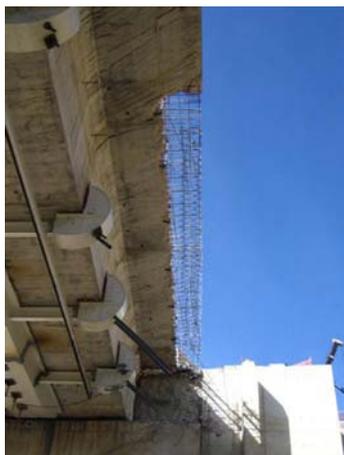
*Figura 8.-Viaducto de San Pedro de la Ribera
Conexión del ensanche del voladizo superior*

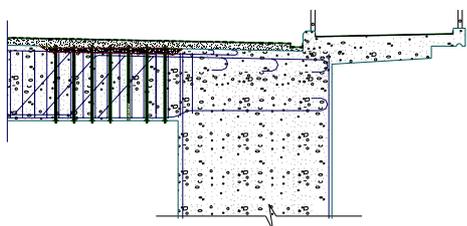
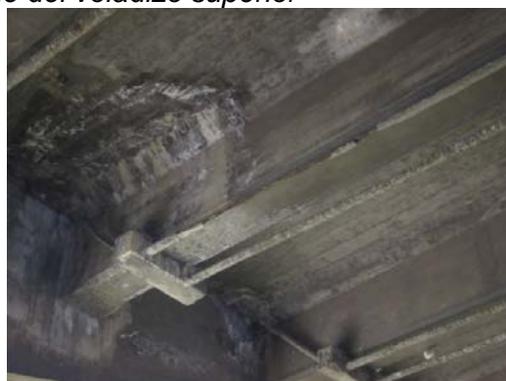
*Figura 9.-Puente de San Telmo
Conexión del refuerzo a cortante*

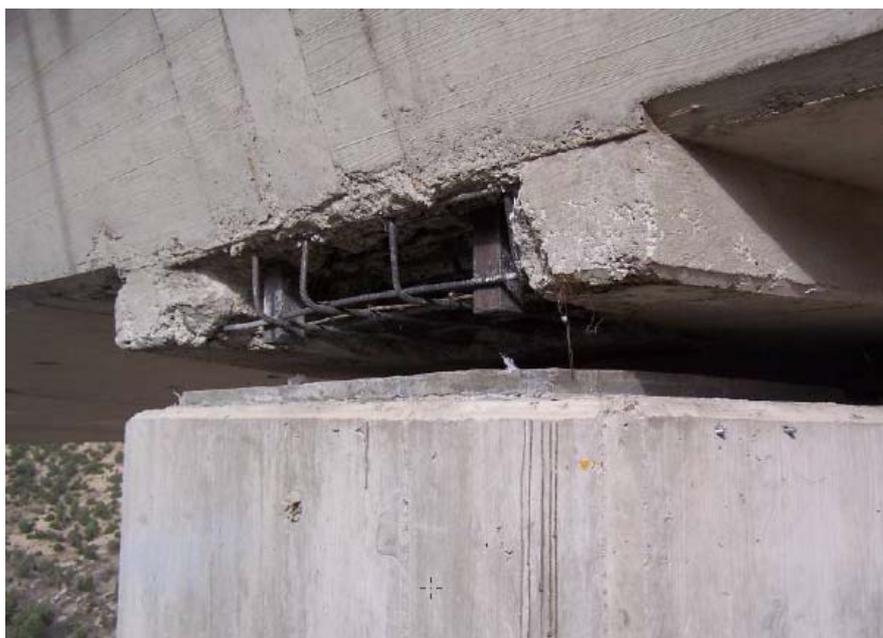
*Figura 10.-Apoyo de viaducto
Demolición de la zona de apoyo para sustitución de un aparato de apoyo tipo POT*

- Cuando se sustituyen los apoyos de un tablero hay que conectar adecuadamente el nuevo apoyo a la subestructura y, en su caso, al tablero. Si el apoyo es del tipo POT hay que demoler parte de la estructura original y reconstruirla posteriormente, para poder colocar los pernos de conexión del nuevo aparato de apoyo.

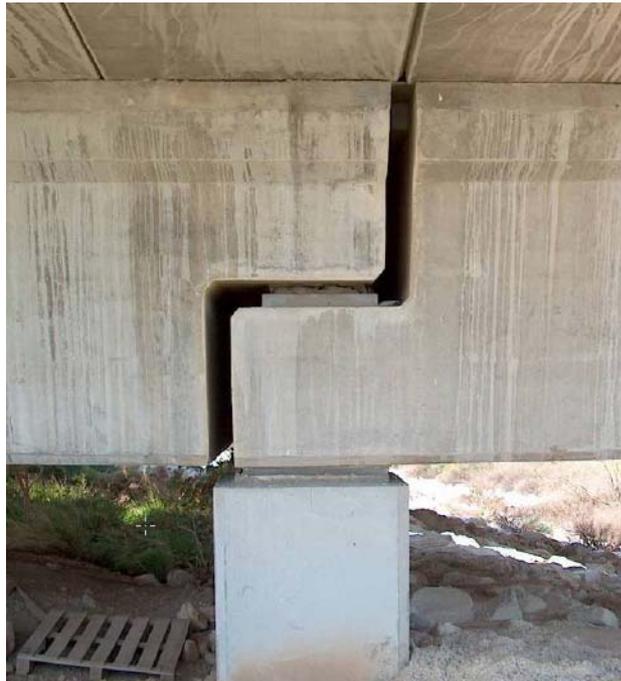
Figura 11.- Apoyo poco accesible para su sustitución

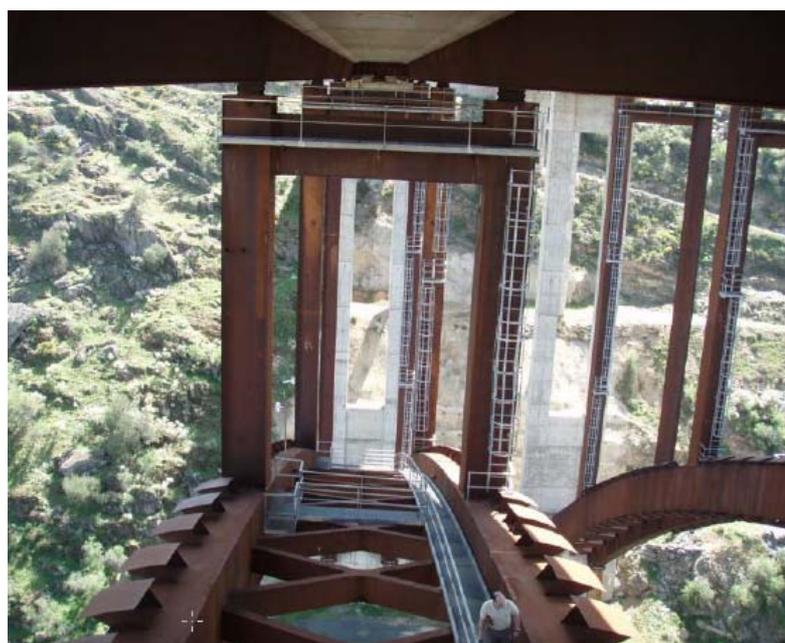
Figura 12.- Apoyo accesible para su sustitución

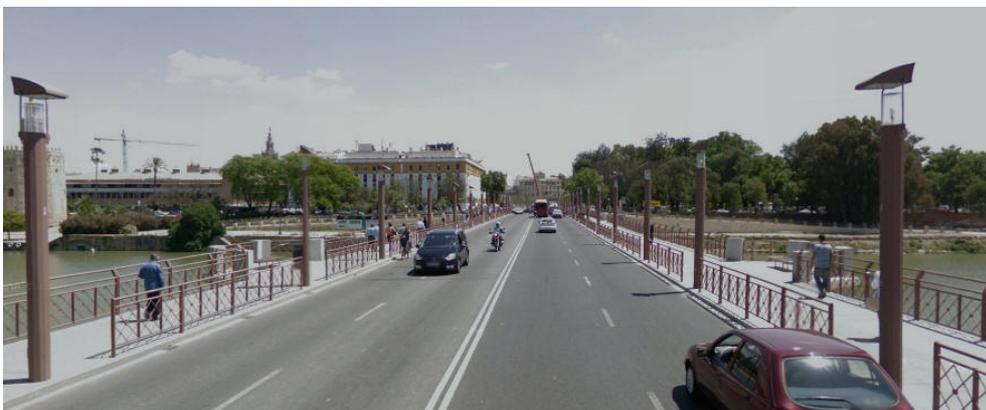
Figura 14.-Vista de la plataforma rehabilitada

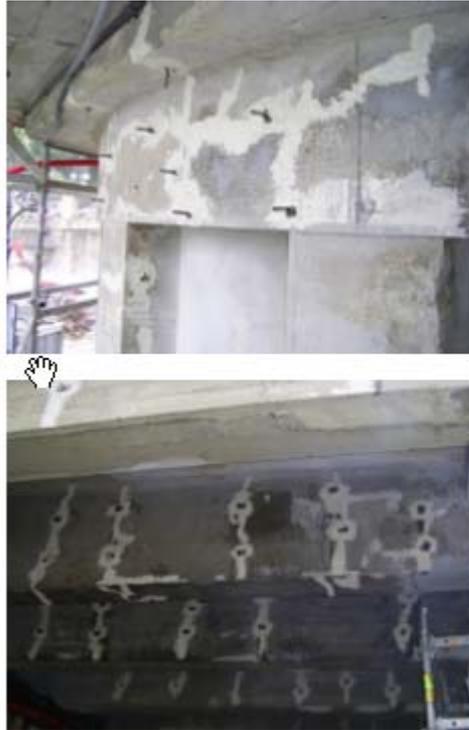
Figura 15.-Sellado e inyección de fisuras

Este puente adolecía de diferentes patologías que bien pueden servir de ejemplo. De forma puramente indicativa, se realizaron multitud de tareas entre las que destacan el sellado e inyección de fisuras, el refuerzo de los nervios del vano central aporticado, con laminado de fibra de carbono, adherido con resina epoxi, hubieron de reforzarse también las vigas del tablero de los vanos en arco, que disponían de un pretensado exterior, en estado precario, de alguna actuación anterior, mediante barras de acero activo, se sanearon los paramentos de hormigón con morteros tixotrópicos y revestimientos anticarbonatación y se renovó por completo la plataforma.

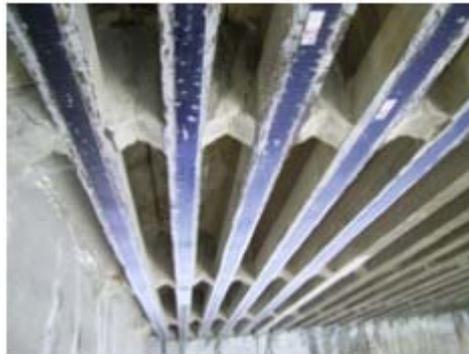
Figura 16.-Refuerzo con láminas de fibra de carbono

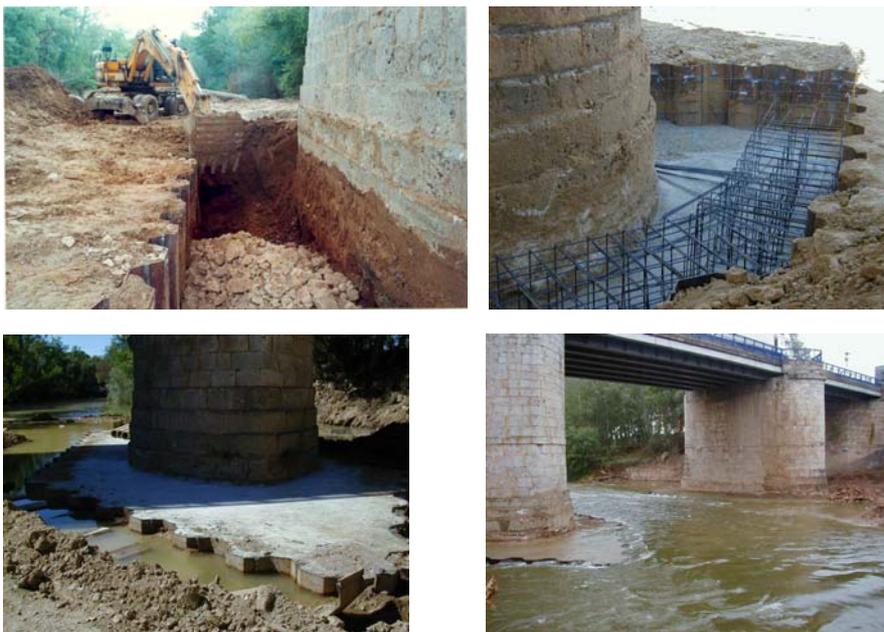
Un tanto singular resulta la actuación de recalce sobre este puente. Se trata de una estructura de tres vanos de 67,4 m de longitud total con tablero mixto (no original) isostático de 13 m de luz libre en vanos laterales y 18 m de luz libre en vano central sustentado sobre estribos y pilas de fábrica de piedra caliza que posibilita el cruce de la CN-601 sobre el río Duero. Se verificó que ambas pilas estaban sometidas a procesos de socavación, con síntomas de ligero basculamiento de una de las pilas hacia el lado de aguas arriba posiblemente anterior a la sustitución del tablero. También se detectaban líneas de destrabamiento del tajamar de la misma pila. Una vez confirmada la patología de

socavación y acotados sus efectos al tajamar de la pila de la margen izquierda del río parecía claro que la solución adecuada es proceder al recalce y consolidación inmediata de su cimentación.

Figura 18.-Puede de Boecillo. Algunas imágenes del recalce

Para el recalce y consolidación de la pila, habida cuenta de la configuración de la misma y del cauce en que se encuentra establecida, así como de los daños detectados, lo más adecuado aconsejaba dejar la pila en seco, repararla y construir posteriormente una defensa perimetral de geometría tal que la zunchase y la defendiese de las avenidas del río. Para ello fue preciso en primer lugar la ejecución de una península artificial que permitió, al amparo de una pantalla de tablestacas suficientemente estanca, acceder al contorno dañado de la pila en condiciones favorables y aún a su base para efectuar las oportunas operaciones de recalce.

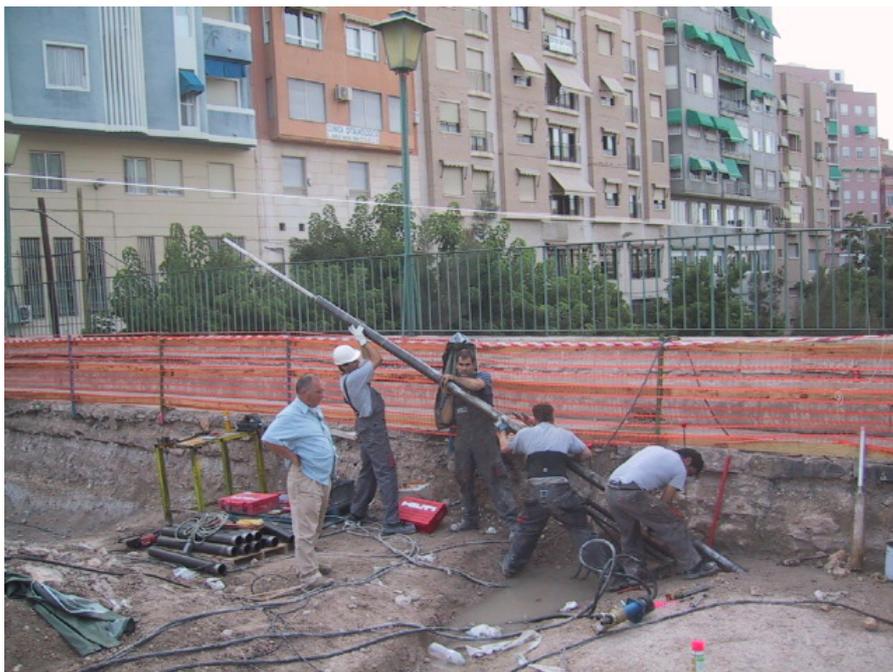
Figura 20.-Perforación e introducción de barras de refuerzo

Se ejecutó un bulonamiento transversal de las bóvedas con barras $\varnothing 40$ mm con anclaje en ambas boquillas. Además, se realizó el cosido de grietas longitudinales en las bóvedas con barras de acero inoxidable o varillas de fibra de vidrio.

Una de las singularidades para acometer estas actuaciones fue la necesidad de apeaar las bóvedas durante las operaciones de vaciado y posterior relleno. La imposibilidad de disponer cimbras sobre el cauce, por imperativo de la Confederación Hidrográfica, hizo necesaria la ejecución de un cosido longitudinal de las bóvedas mediante barras de acero inoxidable envueltas en un geotextil, que una vez introducidas en la fábrica, se inyectaban con lechada de cemento.

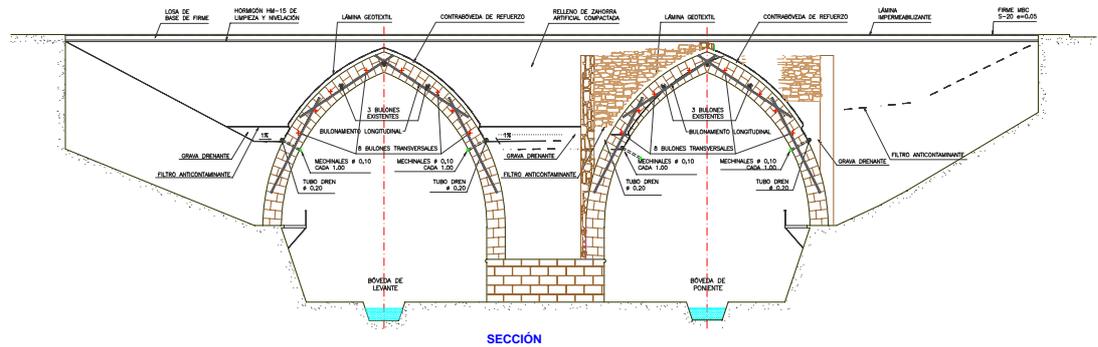
Figura 21.-Esquema de reparaciones

Se ejecución de contrabóvedas de refuerzo en ambos arcos, previa excavación del relleno sobre bóvedas y ejecución de una base drenante y de un nuevo relleno de zahorra.

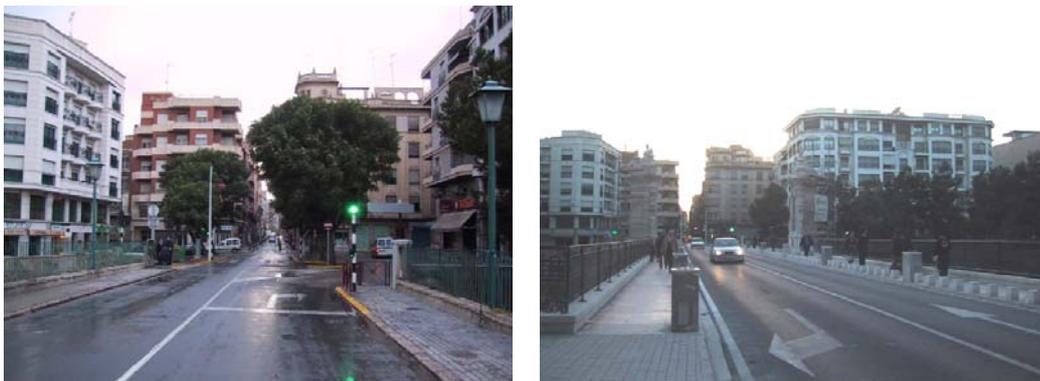
Figura 22.-Plataforma antes y después de la actuación

Al margen de esto, resultó igualmente fundamental realizar actuaciones tanto de reparación como de restauración de la fábrica de sillería, orientadas a mejorar la capacidad portante de la piedra y a mejorar la durabilidad de la fábrica, tales como sellado de grietas en paramentos pétreos con formulaciones epoxídicas, limpieza de paramentos mediante la proyección de polvo de vidrio a baja presión, consolidación de la fábrica de sillería con silicato de etilo diluido en etanol a fin de cohesionar la propia sillería, fuertemente degradada, extracción de sales con proyección de pasta absorbente de atapulgita, etc. Por último se realizó una renovación completa de la plataforma.
