LA GESTIÓN DEL MANTENIMIENTO DE PUENTES DE UNA RED DE AUTOPISTAS EN RÉGIMEN DE CONCESIÓN. RESULTADOS DE LOS DESARROLLOS RECIENTES Y DE SU APLICACIÓN

R. PÉREZ ARENAS & C. MILLÁN, Abertis Autopistas España

J.M. SIMÓN-TALERO, Torroja Ingeniería S.L.

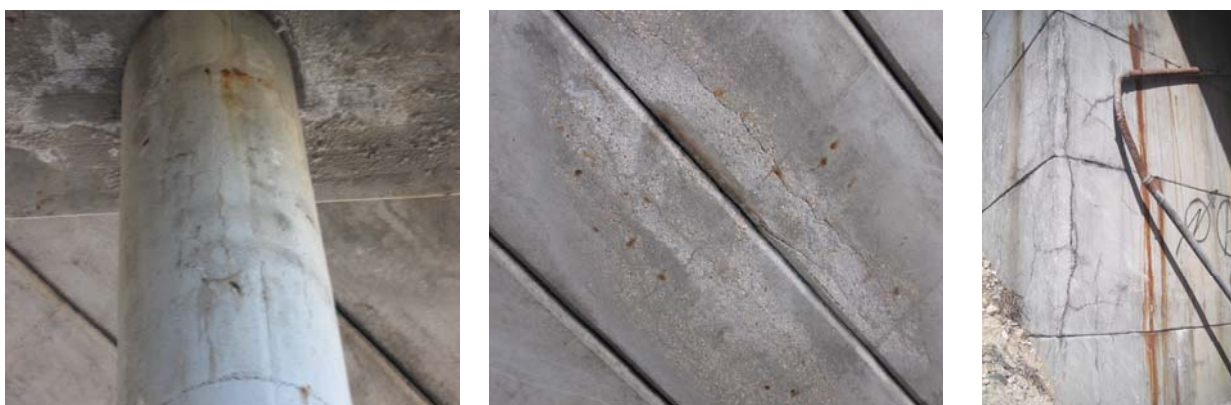
- No se detectó ninguna estructura que pudiera tener reducidas las condiciones de servicio o de utilización, por patologías en sus elementos resistentes.
- Un 44% de las estructuras presentaron algún tipo de fisuración, inducida por esfuerzos, en alguno de sus elementos portantes, de pequeña amplitud ($< 0,5$ mm), sin que ello signifique una reducción de la capacidad resistente de los elementos afectados.
- Menos del 20% de las estructuras presentaron algún tipo de fisuración provocada por la corrosión de alguna armadura, lo que denota una baja agresividad ambiental y, en general, estructuras cerradas de la masa de hormigón, con bajos índices de porosidad.

Figura 2 - Fisuras en fuste de pila, en vigas de tablero y en muro frontal de estribo

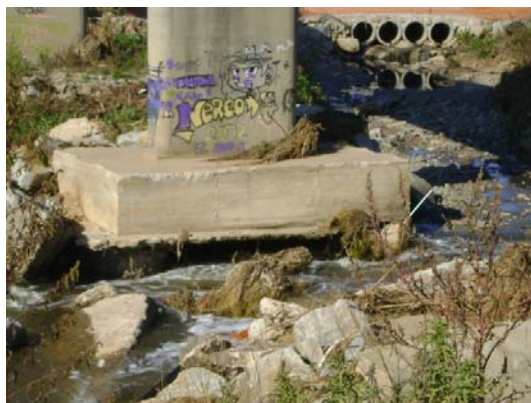
- En 23 estructuras se detectó algún problema de descalce, por socavación del cauce, deslizamiento o asentamiento de rellenos, en algún elemento de subestructura.

Figura 3 – Descalce en pila

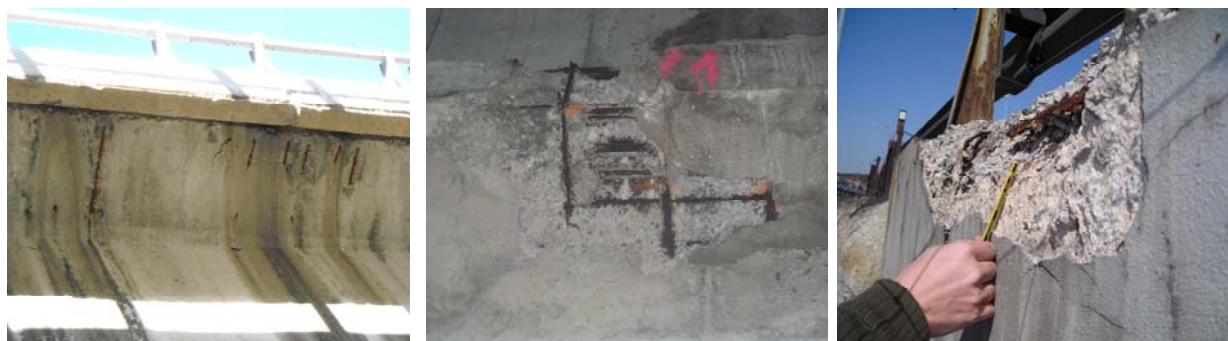
- Se detectaron cerca de 10.000 m² de superficie de hormigón con desconchones o lajaciones y unos 26.000 m² de superficie con armadura expuesta o a la vista, aunque sin repercusión estructural significativa.

Figura 4 - Armaduras a la vista con rastros de oxidación y desconchón en paramento de hormigón

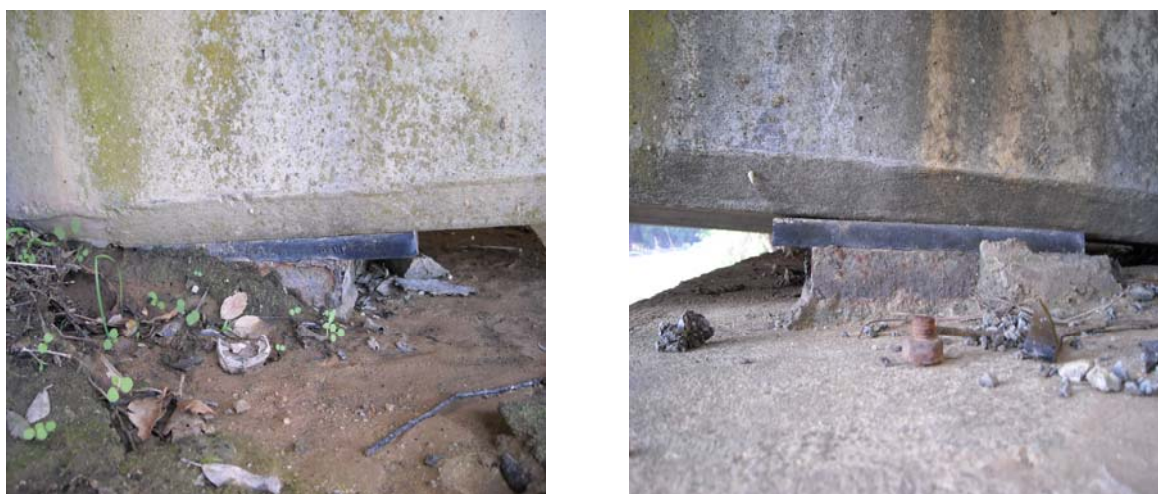
- 263 estructuras presentaron algún daño en los aparatos de apoyo, representando a casi un 8% del total de estructuras.

Figura 5 - Apoyos bloqueados o desplazados de su posición teórica

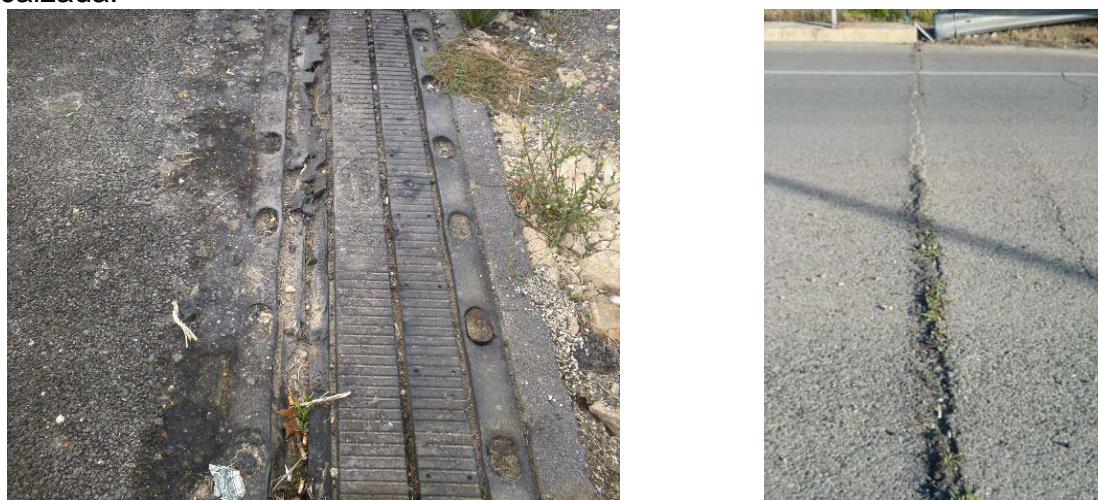
- Casi 350 puentes, un 18% de los mismos, reflejaban patologías en las juntas de calzada.

Figura 6 - Junta de calzada deteriorada o inexistencia de junta de calzada

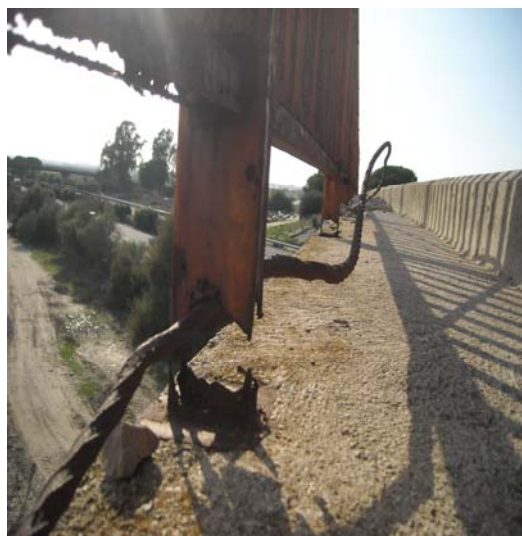
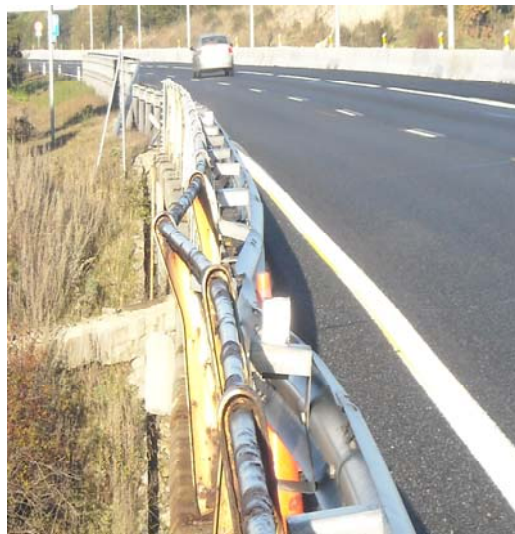
- 1300 estructuras presentaban deterioros más o menos severos en los sistemas de contención, subsanados por el personal de mantenimiento rutinario de las autopistas.

Figura 7 - Pérdida de sección de acero en barandilla y abollamiento en defensa metálica

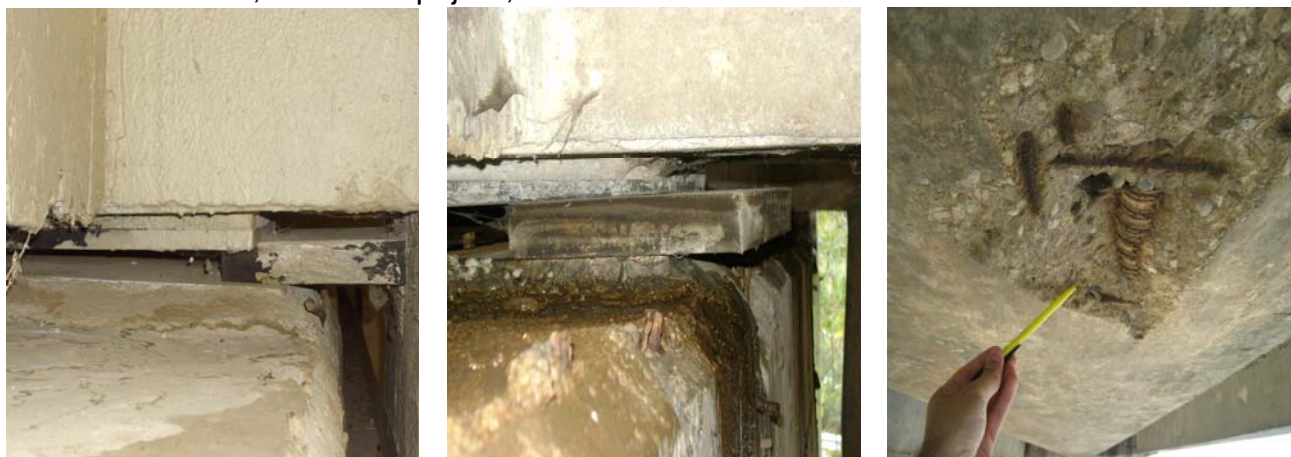
Estas inspecciones sirvieron para detectar, entre otras anomalías, el desplazamiento de algunos apoyos, el cuarteamiento del neopreno de alguno de ellos, o la exposición a la vista de un trozo de vaina de pretensado adherente, amén de estados de fisuración que no se detectaron, a vista de pájaro, desde el terreno natural.

Figura 11 -Apoyos desplazados de su posición teórica y vaina de pretensado expuesta

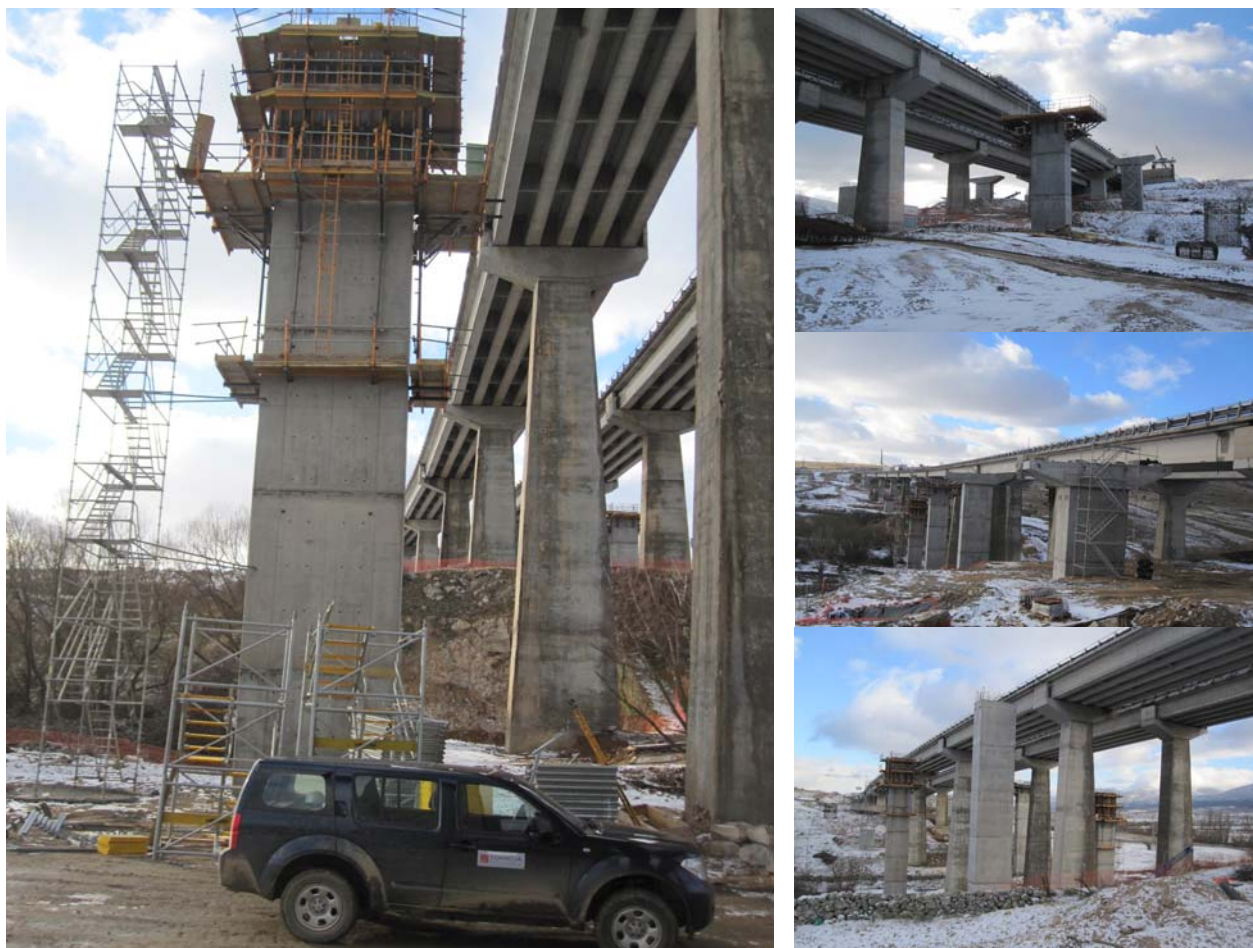
Figura 12 -Algunas vistas de las obras de rehabilitación de los viaductos de la AP-6

llevando a cabo otras actuaciones paralelas como, por ejemplo, la sustitución de apoyos del viaducto de La Jarosa, la reparación de pasos bajo la autopista y, de modo excepcional, la demolición y reposición de tres viaductos de vigas prefabricadas, cuyo hormigón estaba seriamente dañado por el ataque de cloruros, proveniente de los fundentes empleados año tras año, en las campañas de vialidad invernal.

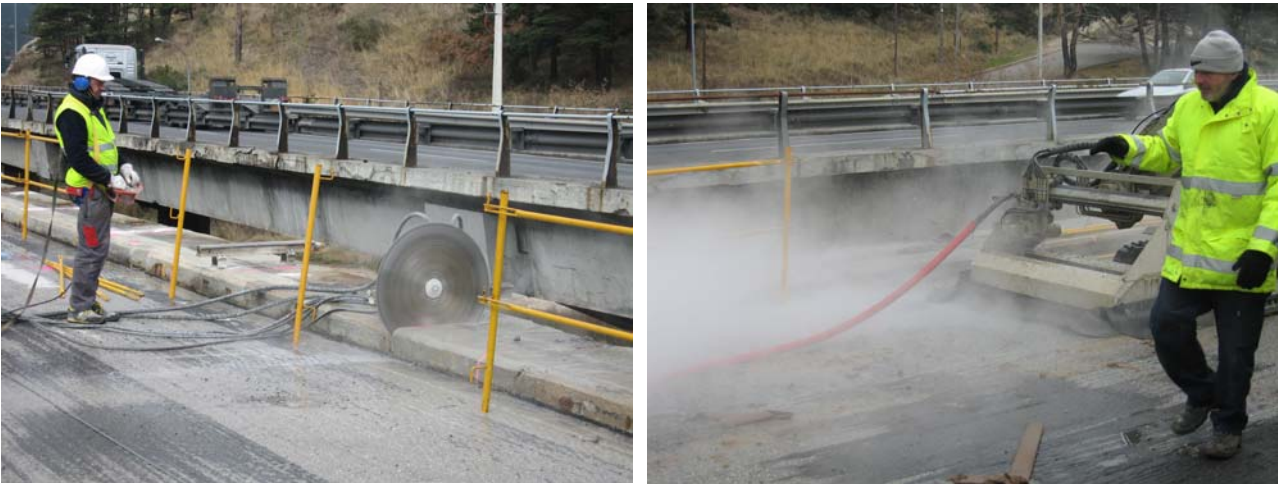
Figura 13 –Reparación de la losa forjado del tablero del Viaducto de San Rafael en la AP-6

En lo que respecta a los Viaductos de San Rafael hay que reseñar que el avanzado estado de deterioro de la estructura ha obligado a demoler la losa forjado existente y a construir otra nueva. Para la demolición de dichas losas se ha empleado la hidrodemolición. Durante la ejecución de todas estas operaciones se ha prestado especial atención a los aspectos medioambientales, evitando el vertido de los productos de desecho sobre le terreno circundante.

Por otra parte, las vigas de borde de los tableros existentes también presentaban un grado de deterioro importante debido al ataque por cloruros, por lo que se ha procedido a su retirada y a su sustitución por otras vigas nuevas. En algún tablero se ha propuesto, como ya se ha indicado, a la demolición completa del tablero, dado el avanzado estado de deterioro detectado que hacía más eficiente esta solución frente a la sustitución de un número limitado de vigas.

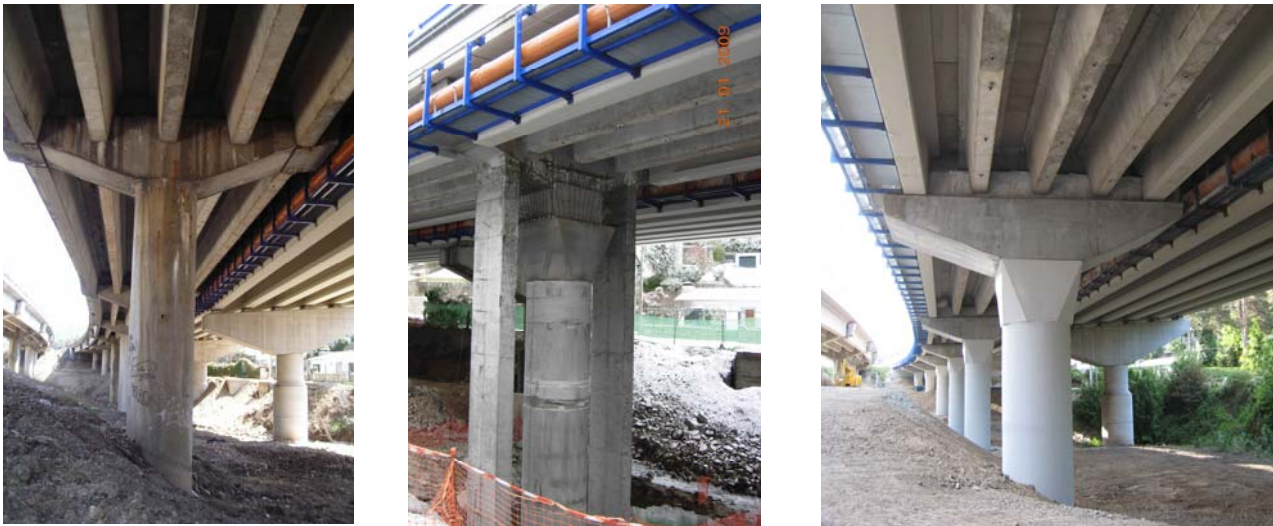
Figura 14 –Rehabilitación de pilas en un viaducto de la AP-6

En lo que respecta a las pilas de dicho viaducto se ha procedido a reparar tanto los fustes como los cargaderos, cuyo hormigón también estaba afectado por el ataque de los cloruros de las sales fundentes empleadas. Estas labores de rehabilitación de la subestructura han sido realizadas manteniendo siempre el tráfico sobre el tablero.
