ACTUACIONES DE ADECUACIÓN SOBRE LAS PASARELAS ARCO DE LA M-30.

RESUMEN

3. Remodelación de la pasarela de la calle Ángel Gordillo

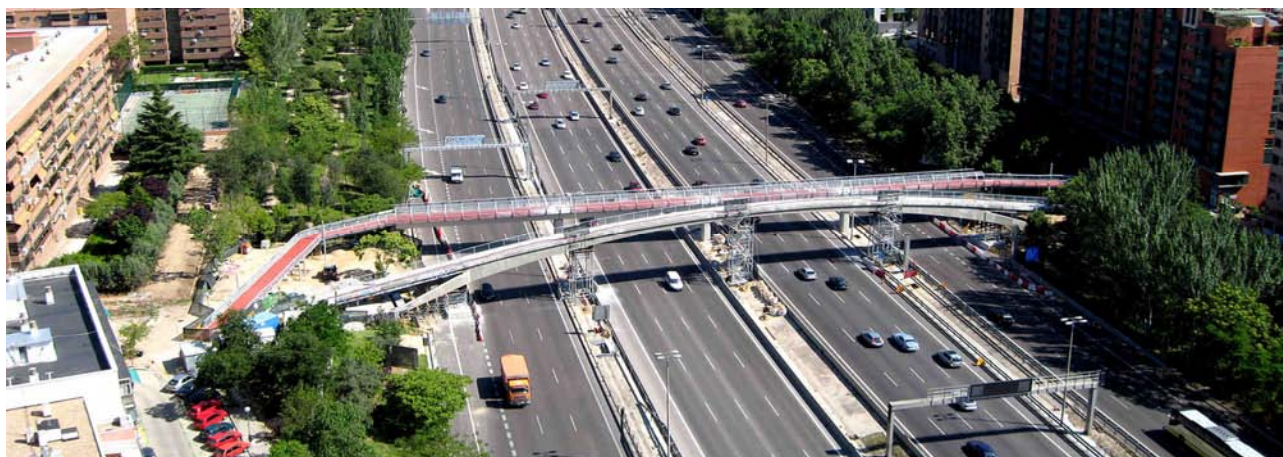
Figura 2. Apeos provisionales para apoyo del arco. Detrás, la nueva pasarela.

Se comenzó con el montaje de las torres metálicas de apeo provisional en las márgenes de la autopista y en las tercianas entre calzadas (figura 2). Los puntales laterales del arco, ya fuera de la autopista, se cimbraron con cimbra cuajada ortogonalmente a su directriz. También se accedió al interior del cajón para llevar a cabo labores de refuerzo de las dos piezas centrales del cajón que en su montaje original requerían pretensado provisional. Aprovechando las vainas existentes en el forjado inferior, se introdujeron de nuevo unos cordones de acero y se tesaron con el fin de permitir sustentación biapoyada a estas piezas para evitar su rotura durante su retirada y traslado una vez cortadas.

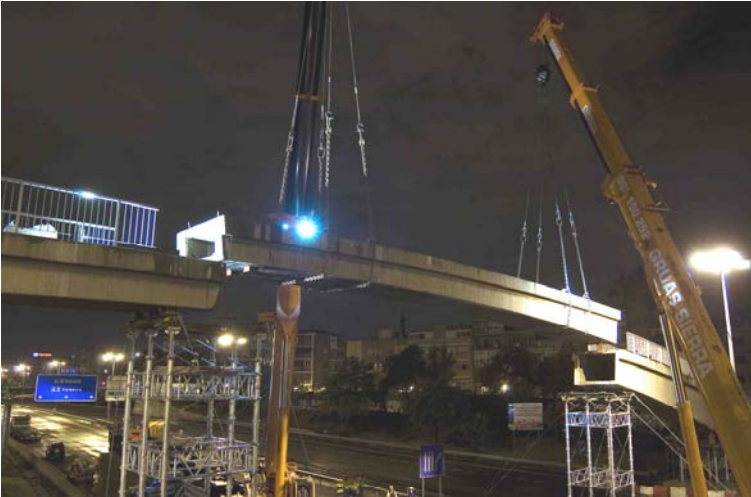
Figura 3. Retirada del primer tramo de arco con ayuda de dos grúas móviles ubicadas en la calzada cortada.

lizó en cuatro noches consecutivas, retirando cada noche una de las cuatro piezas centrales (figura 3), con lo cual solo fue preciso realizar el corte de una única calzada cada noche, sobre la que se situaban las grúas.

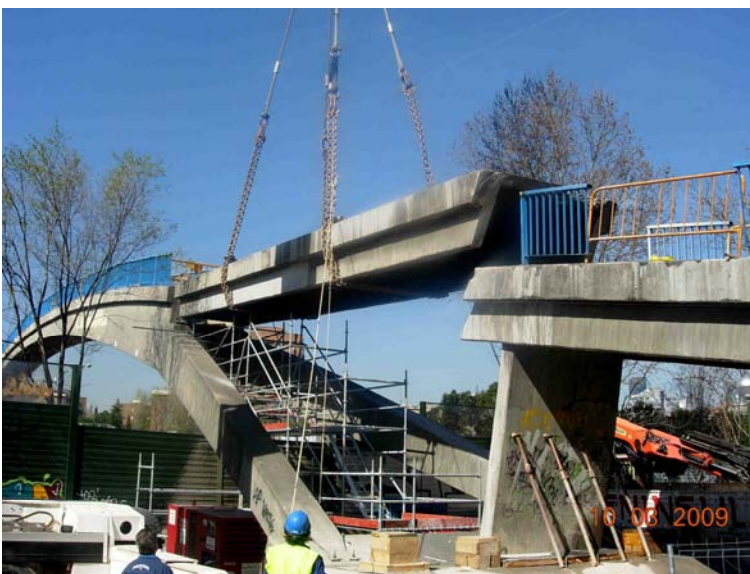
Figura 6. Retirada con grúa de un tramo previamente cortado de la rampa de acceso este.

Entre el resto de actuaciones, destaca la necesaria retirada de las rampas de acceso, y el acondicionamiento de la geometría de los riñones del arco, a base de demoliciones y recrecidos puntuales para adecuarlos a los requerimientos geométricos de la nueva estructura y dar cabida así a los nuevos elementos que deben servir a la sustentación de aquella.

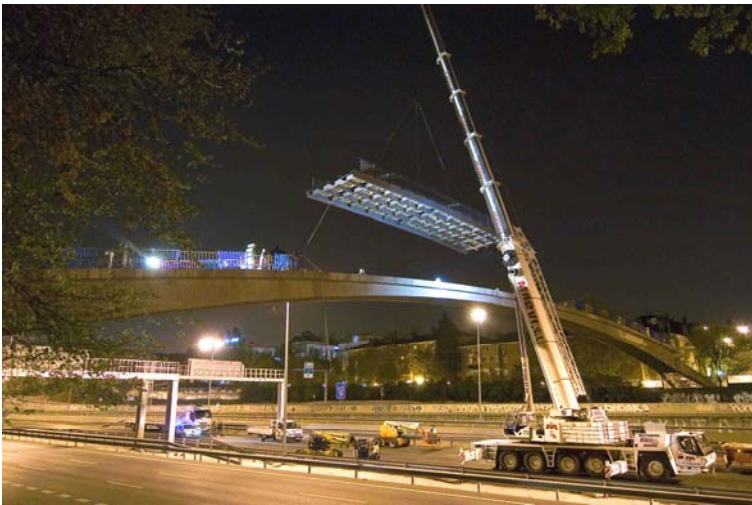
Figura 7. Montaje con grúa del primer tramo de tablero sobre el arco, la noche del 2 de abril de 2009.

Preparado el arco para recibir la nueva estructura, llegó el momento del montaje del tablero, comenzando con el tramo sobre el arco, que fue el primero en montarse con el objetivo de introducir sobre el arco la nueva carga de peso propio en el orden más favorable posible. Se dividió en cuatro tramos de longitudes similares que fueron colocados durante cuatro noches consecutivas a principios de abril de 2009. Se colocó un tramo cada noche (figura 7), con el fin de minimizar la afección al tráfico de la autovía, pues cada noche se cortó únicamente

la calzada ubicada bajo el tramo a montar, en la que se situaban tanto el camión de transporte como la grúa de izado. Los tramos se soldaban entre sí durante las mismas noches de montaje, una vez posicionados en su lugar.

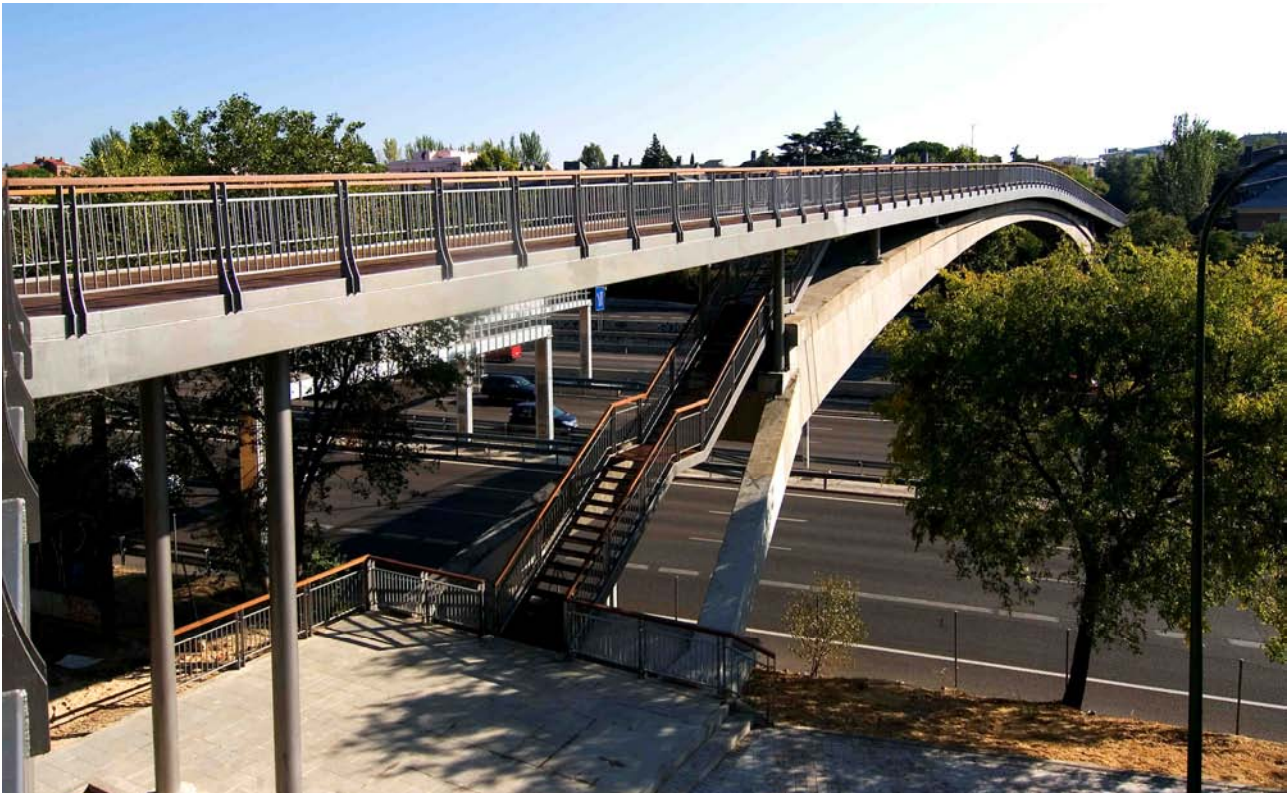
Figura 8. Pasarela finalizada y en servicio. Vista general desde tramo oblicuo. Detalle de escalera.

El resto de tramos del tablero se montaron posteriormente y sin necesidad de realizar cortes de tráfico en la autopista. La construcción finalizó a finales de julio de 2009 (figura 8), tras la realización de la correspondiente prueba de carga.
