IMPLANTACIÓN DE UN SISTEMA DE GESTIÓN DE PUENTES EN LA RED DE GESTIÓN DIRECTA DE abertis AUTOPISTAS ESPAÑA

El objetivo de este artículo es reflejar, por tanto, algunas conclusiones relativas a los resultados de las inspecciones principales llevadas a cabo y de la implantación del Sistema de Gestión de Puentes.

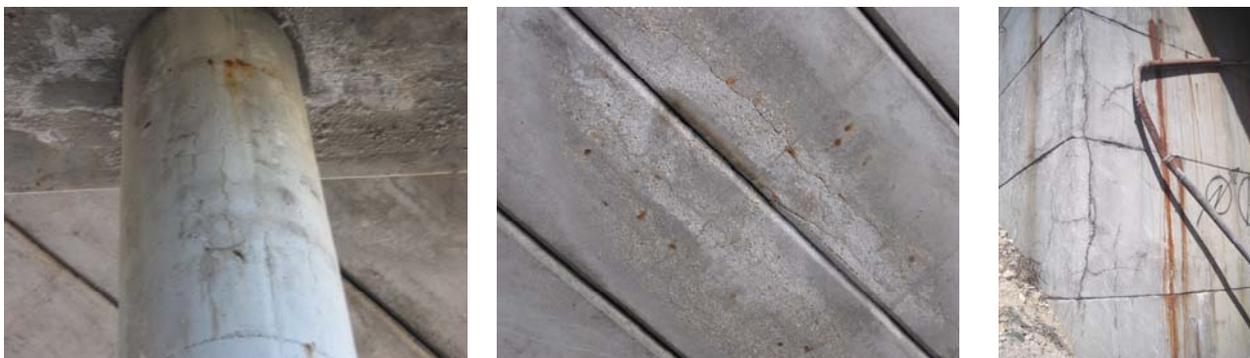
Figura 2. Fisuras por corrosión en fuste, vigas y muro de estribo

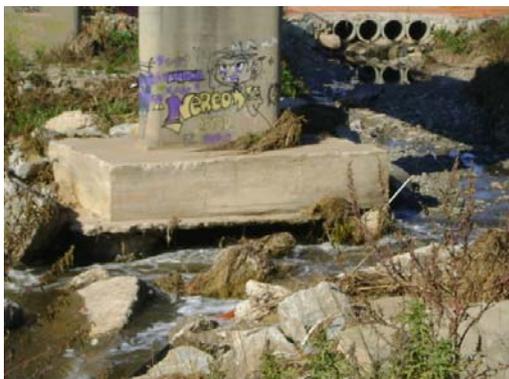
- iii) Menos del 1% de las estructuras inspeccionadas presentaron algún tipo de descalce en algún elemento de cimentación, sin que ello supusiera riesgo alguno de asentamiento o giro de las subestructuras.

Figura 3. Descalce en cimentación por socavación

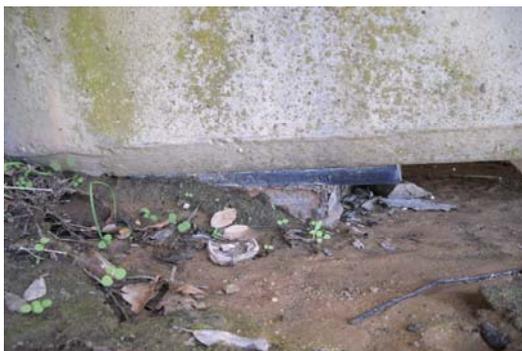
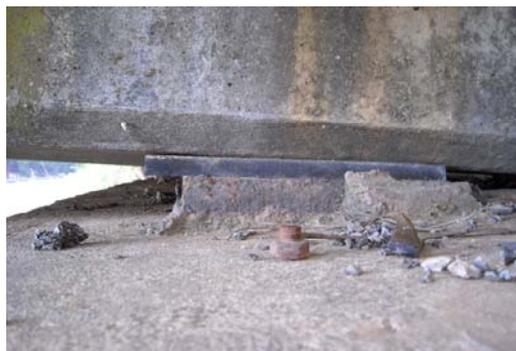
- iv) Más del 20% de los pasos superiores tienen algún problema en el funcionamiento de sus apoyos, frente a un 11% de estructuras del tronco con patologías similares. En total, 263 estructuras presentaron algún daño en los aparatos de apoyo, representando a casi un 8% del total de estructuras.

Figura 4. Apoyos bloqueados y desplazados de su posición teórica

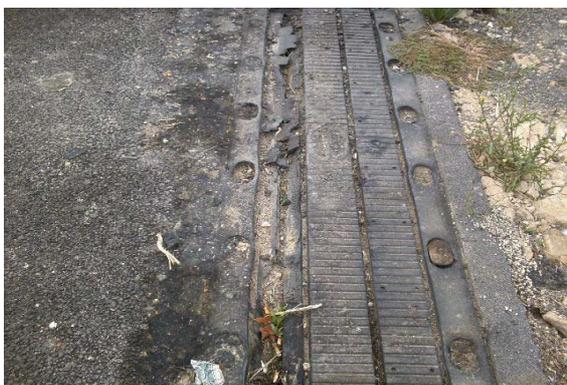
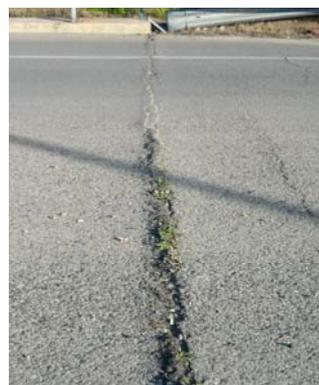
- v) Más del 25% de los pasos sobre las autopistas tienen problemas moderados en el funcionamiento de las juntas de calzada, frente a un 11% de estructuras del tronco con patologías similares, lo que denota que la conservación de las estructuras, generalmente transferidas, no resulta eficiente. Del total de estructuras, casi 350 puentes, un 18% de los mismos, reflejaban patologías en las juntas de calzada.

Figura 5. Junta de calzada deteriorada o inexistencia de junta de calzada

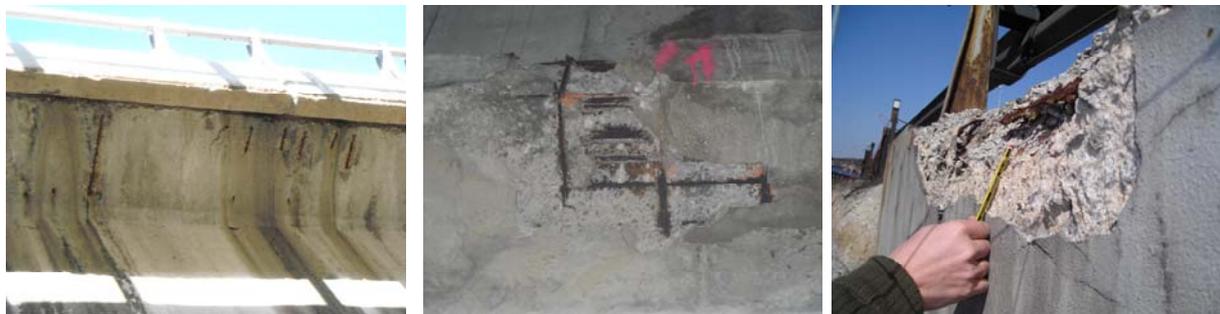
- vi) Casi el 40% de las estructuras tienen algún deterioro moderado en los sistemas de contención, de los que casi la mitad corresponden a problemas en barandillas peatonales.
- vii) Se detectaron cerca de 10.000 m² de desconchones y lajaciones con armadura pasiva implicada, en los diferentes elementos de hormigón de las estructuras inspeccionadas.

Figura 6. Armaduras a la vista con rastros de oxidación y desconchón en paramento de hormigón

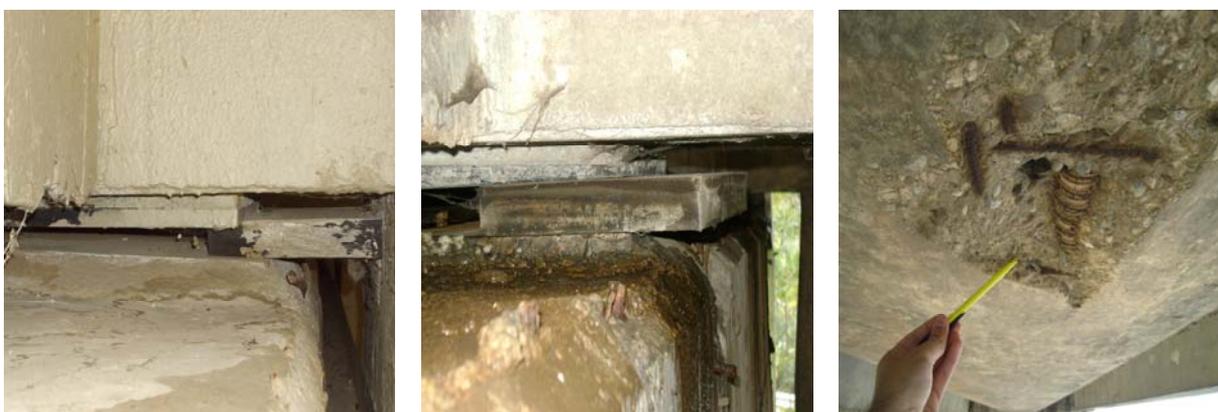
Estas inspecciones sirvieron para detectar, entre otras anomalías, el desplazamiento de algunos apoyos, el cuarteamiento del neopreno de alguno de ellos, o la exposición a la vista de un trozo de vaina de pretensado adherente, amén de estados de fisuración que no se detectaron, a vista de pájaro, desde el terreno natural.

Figura 8. Apoyos desplazados y vaina de pretensado expuesta
