ACTUACIONES DE REHABILITACIÓN Y AMPLIACIÓN EN LA AUTOPISTA AP-6

RESUMEN

Dentro de las obras de ampliación de la autopista AP-6 entre el enlace del Valle de los Caídos y Villacastín, se están llevando a cabo las obras de rehabilitación, acondicionamiento y ampliación de las estructuras existentes en dicho tramo de autopista.

Muchas de las actuaciones de ampliación han contado con una fase previa de inspección y análisis del estado de conservación de las estructuras del tramo. A partir de los resultados obtenidos, se tomaron las decisiones sobre las actuaciones a realizar en cada estructura, rehabilitación, refuerzo, o incluso su demolición y posterior reposición, como en los Viaductos de *Arenales*, *Lavadero* y *Sotillo*.

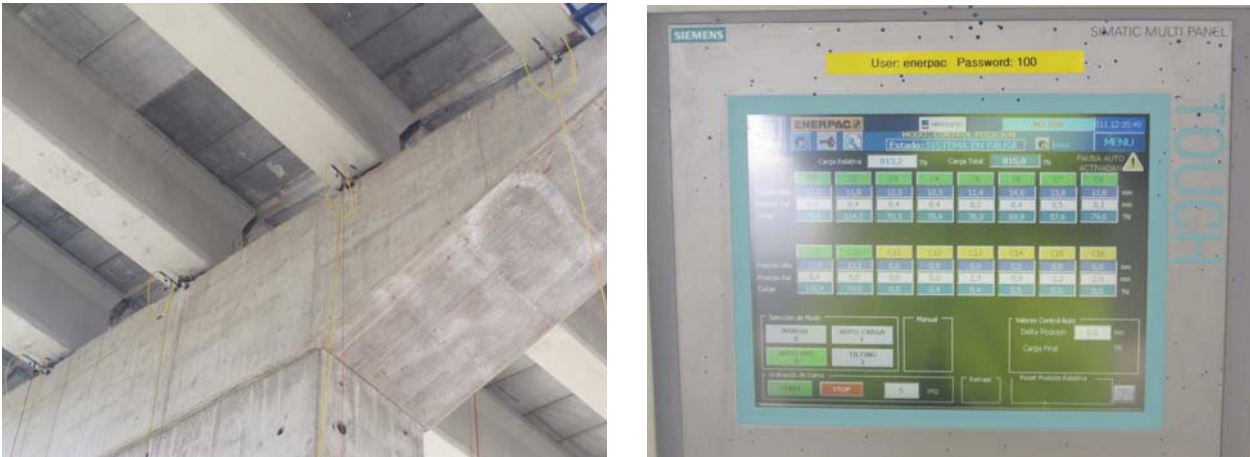
Una actuación singular hubo de realizarse en el nuevo viaducto de La Jarosa, antes descrito, por cuanto dos años después de su construcción se detectaron movimientos en algunos apoyos de neopreno de las pilas 2 y 3. La causa aparente parece deberse a un fallo durante el montaje, ya que no todos los apoyos presentaban desplazamientos análogos. Uno de ellos, en particular, recibía la viga en un 30% de su superficie. Hubo que levantar las dos líneas de apoyo de cada una de las pilas, dado que la losa de compresión tenía continuidad y restituir los aparatos de apoyo completos, incluidas las mesetas de nivelación. Para ello se utilizaron gatos hidráulicos con circuito cerrado de aceite, uno por viga, conectados a unos flexímetros, sincronizados con una central de proceso de datos, en la que se leían en cada instante, movimiento y carga de cada uno de los gatos. La operación se realizó en el mes de marzo de 2011 y tuvo una duración de 5 días.

Figura 4. Durante el izado de los apoyos de la pila 2 y pantalla de CPD

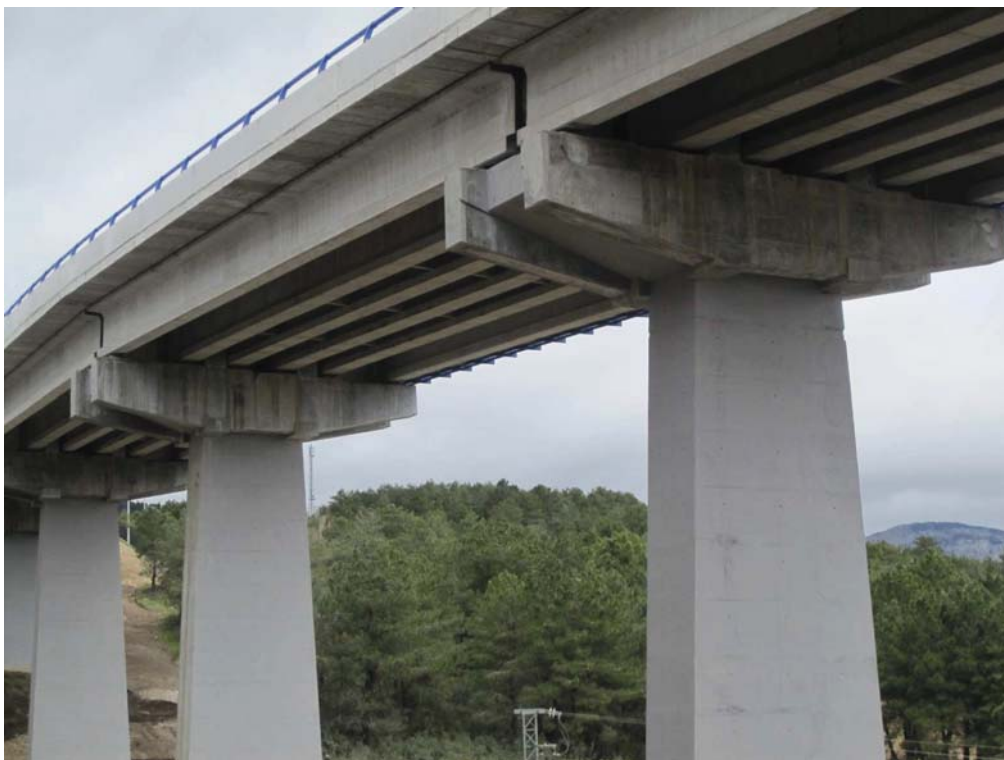
En el primero, se adoptó la solución de ampliar el forjado 1,875 m por el lado interior y 1,875 m por el exterior, lo que suponía un ancho total 3,75 m mayor que el original. Se conservaba así la línea blanca exterior derecha. Aprovechando la coyuntura se realizaron, en los viaductos primitivos de La Jarosa, además actuaciones de reparación en cuanto a sustitución de las vigas de borde de los dos viaductos, así como de la viga 4 del vano 5 en la calzada reversible, y de las vigas 4 de los vanos 3 y 6, y de las vigas 3 de los vanos 4 y 8, en la calzada sentido La Coruña, consecuencia de la profusión de cloruros en el interior de la masa de hormigón. Los cargaderos de las pilas se reforzaron mediante unos nuevos cargaderos adosados, cosidos a unas vigas de cuelgue. Esta

Figura 5. Viaducto de La Jarosa. Calzada sentido La Coruña

actuación se pudo hacer sin interrupción en la explotación gracias a la existencia de la tercera calzada.

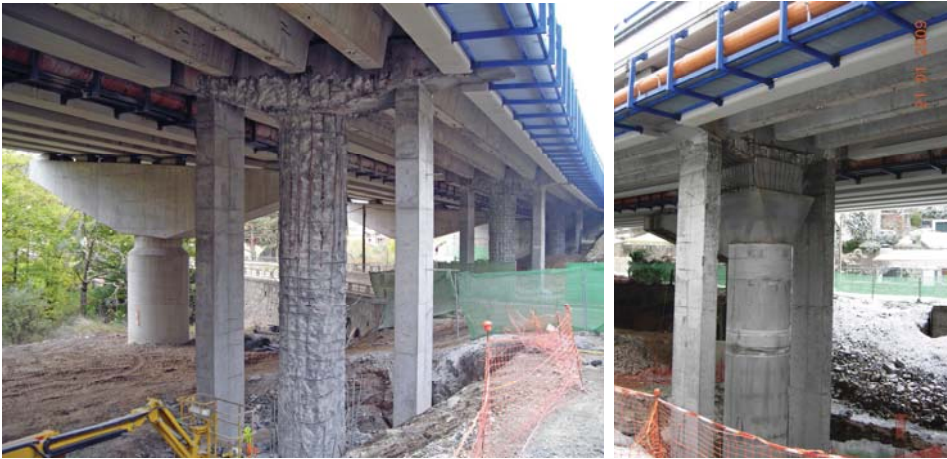
Aprovechando las actuaciones sobre los viaductos originales de *La Jarosa*, y tras una nueva evaluación negativa de los viaductos de *San Rafael*, situados en la vertiente segoviana de la Sierra de Guadarrama, se decidió acometer actuaciones de rehabilitación de los mismos, habida cuenta de que la existencia de la tercera calzada permitía acometer las obras sin interferencias en la explotación. En el viaducto sentido La Coruña se sustituyó completamente la losa del tablero y las vigas de borde. En la que hoy es calzada reversible, se sustituyeron, igualmente las vigas de borde. En ambos viaductos se reforzaron las pilas.

Figura 6. Fase de obras de refuerzo de pilas de los viaductos de San Rafael

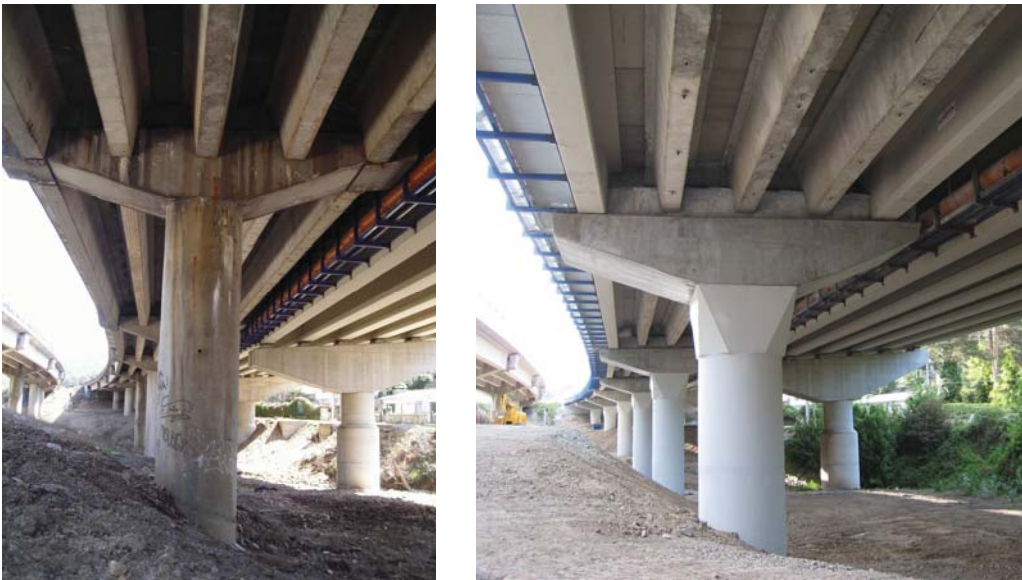
Figura 7. Vista de Viaducto de San Rafael. Actual calzada reversible. Antes y después de la actuación

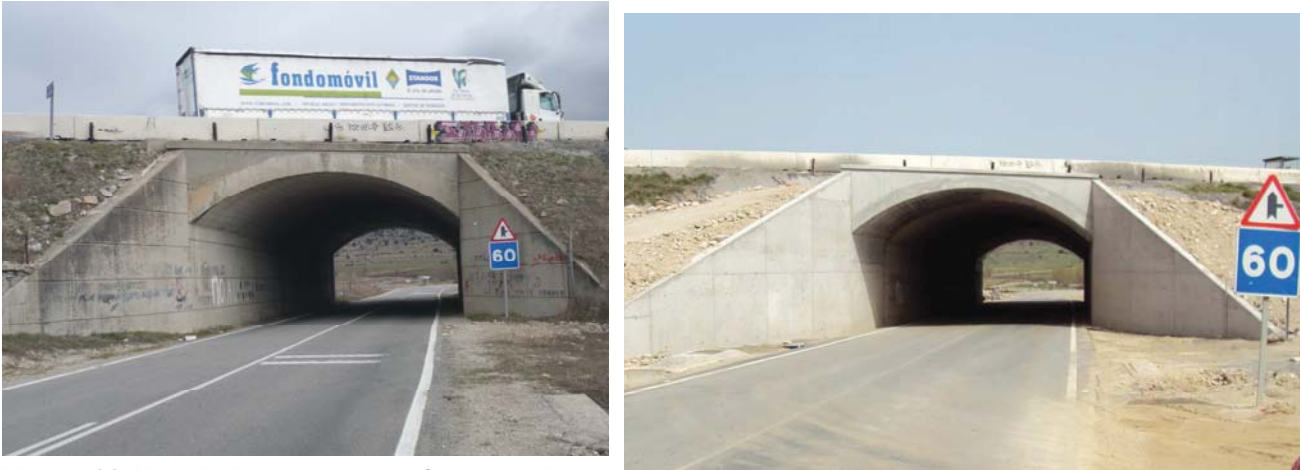
Los pontones y losas de POP se ampliaron por ambas embocaduras, adosando nuevas estructuras de hormigón armado a las originales, construidas con hormigón en masa.

Figura 11. Uno de los pontones afectados. Instantáneas antes y después de la ampliación
