INSPECCIONES DE DETALLE EN PUENTES DE LA RED GENERAL DEL ESTADO, CON MEDIOS ESPECIALES DE ACCESO. MINISTERIO DE FOMENTO

RESUMEN

La necesidad de realizar inspecciones visuales de detalles de los elementos difícilmente accesibles en grandes viaductos llevó a la Subdirección General de Conservación y Explotación del Ministerio de Fomento a licitar el primer contrato de inspecciones de detalle con medios especiales de acceso.

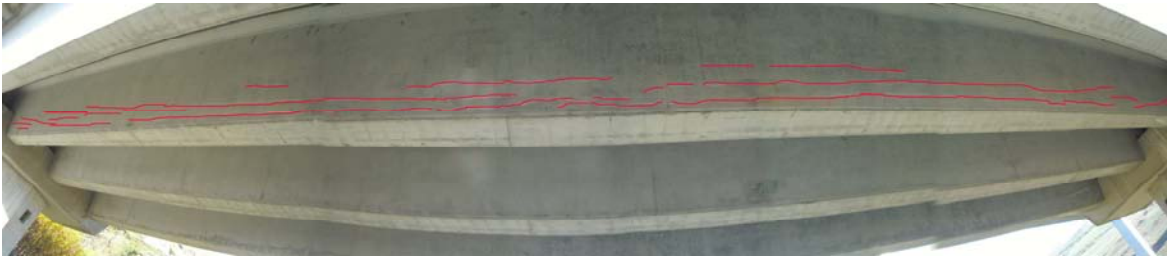
- Fisuras por retracción, normalmente en estribos y pilas por ausencia de juntas de continuidad.
- Fisuras en mapa por ahogado y por retracción plástica del hormigón.
- Fisuras por exceso de pretensado en los puentes de vigas.

Figura 7. Fisuras en horizontales en tableros de vigas

Los estados de fisuración detectados (fisuración en frentes de fase, fisuración oblicua por cortante en zonas de apoyo, fisuración en zonas de pretensado...) son deterioros que deben ser corregidos a nivel de proyecto.

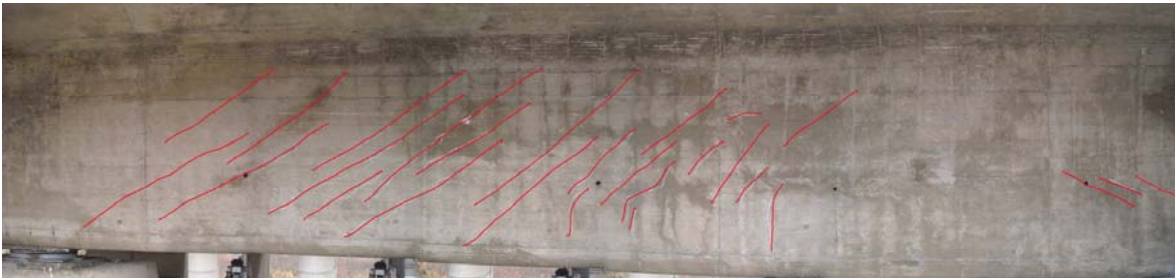
- Armaduras expuestas por falta de recubrimiento.
- Fisuras oblicuas por esfuerzo cortante en los tableros en zonas de apoyo.

Figura 8. Fisuras oblicuas por cortante en tablero

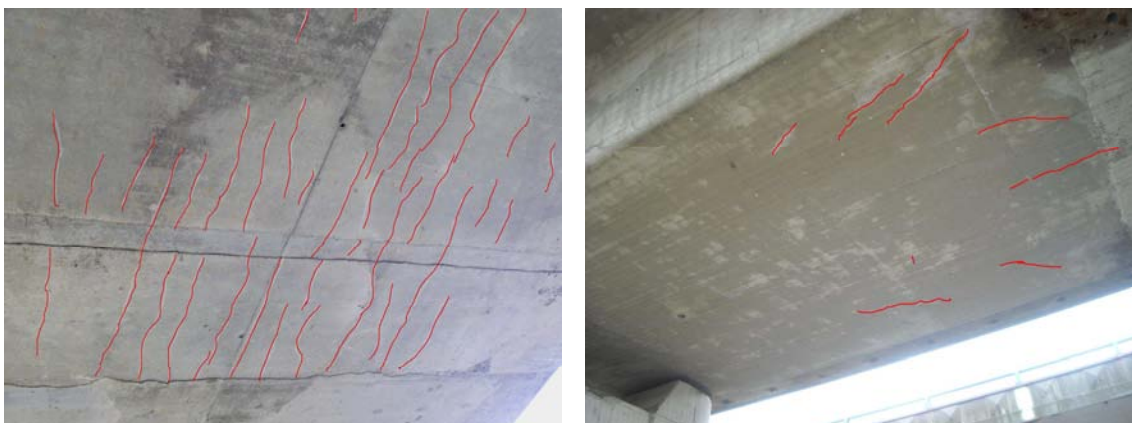
- Fisuras en frente de fase en viaductos de esta tipología.

Figura 9. Fisuras en frente de fase de tablero
