El puente sobre el río Ebro en Riba-Roja

José M^a de Villar Luengo
Francisco Calderón Alvarez
José M. Simón-Talero Muñoz

José A. Torroja, Oficina Técnica S.A.

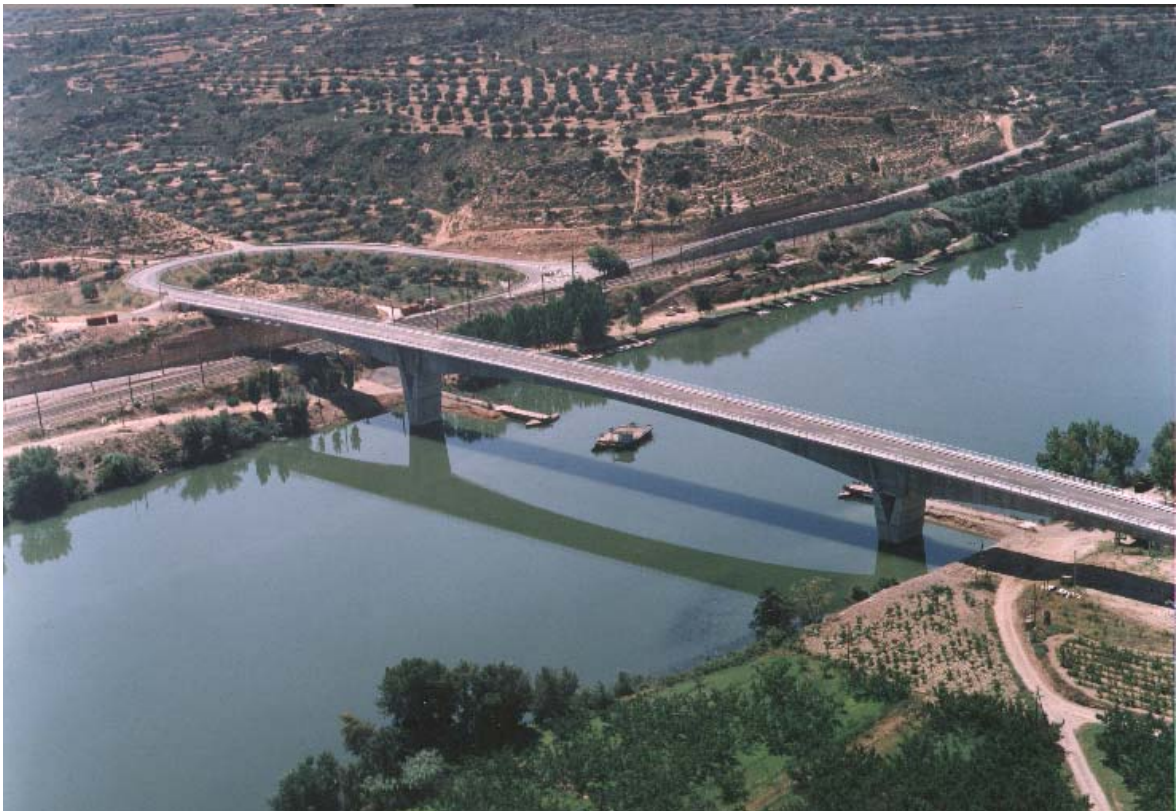
Figura 1. Vista general del puente

El puente sobre el río Ebro es una estructura continua de hormigón pretensado de 3 vanos de luces 100+150+100 entre ejes de apoyos construida por voladizos sucesivos. La anchura del tablero es de 10.6 m con sección transversal en cajón unicelular de canto variable entre 7.46 m sobre pilas y 3.00 m en centro del vano central.

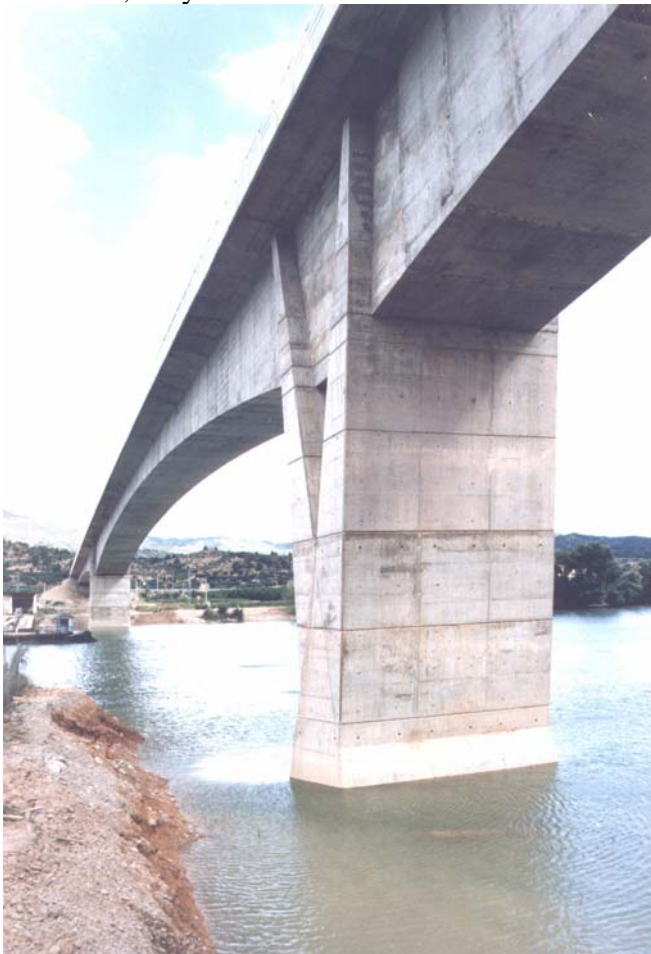
Figura 2. Vista desde península provisional

El tablero tiene una anchura de 10.60 m, capaz para dos carriles de 3.50 m, dos arcenes de 0.50 m y dos aceras de 1.50 m donde van dispuestas las barrera flexible y la barandilla, obteniéndose un ancho total de plataforma de 11,0 m.

El esquema estructural es el de una viga continua de 3 vanos con luces de 100+150+100 m, aunque al realizarse el apoyo en los dos brazos de las pilas intermedias se transforma en 5 vanos de luces 97+6+144+6+97 m.

La sección transversal resistente es un cajón unicelular de canto variable, como ya se ha comentado, con un valor máximo de 7.46 m sobre pilas y un mínimo de 3.00 m en el centro de la estructura y en las zonas contiguas a los estribos.

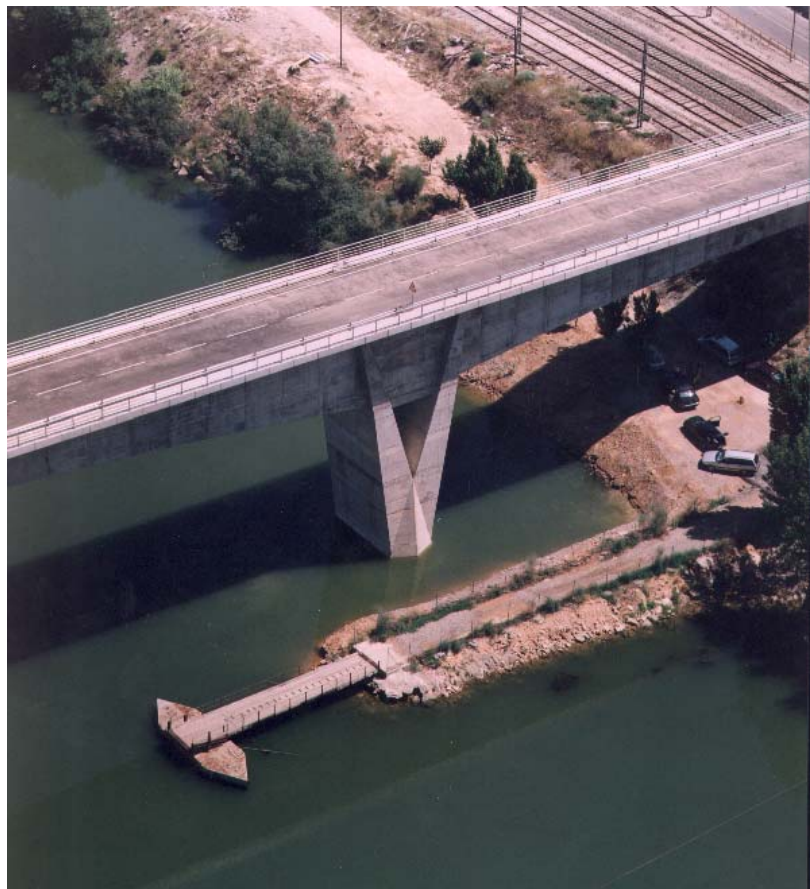
Figura 3. Pila P2

El tablero se apoya en las pilas intermedias mediante aparatos de apoyo de neopreno-teflón que permiten la libre dilatación del tablero en la pila P1, empotrándose el tablero en los dos brazos de la pila P2. Cada pila está constituida por dos pantallas en V de 7.6 m de anchura y canto variable entre 1.6 en la parte superior y 2.75 m en la inferior. Estas dos pantallas se empotran en el encepado en la pila P1 y en un núcleo de 2.7 m de altura en la pila P2.

La cimentación de la pila es profunda mediante pilotes de 1.50 m de diámetro, en número de 14 por cada pila, con encepados de hormigón armado de forma circular en planta de 15.20 m de diámetro interior y 3.25 m de canto.

Como ya se ha comentado cada pila está constituida por dos pantallas de hormigón armado en forma de V. La razón es no sólo formal sino también constructiva; la escasa distancia entre rasante y lámina de agua, junto con el elevado canto del tablero, dada la considerable luz del vano central, abogaba por tipologías de pilas de formas rotundas que no desentonaran con el gran canto del tablero. Sin embargo, el proceso constructivo en voladizo obliga a disponer una tipología de apoyos en pilas que sean capaces de absorber los desequilibrios que produce la ejecución con dovelas sucesivas. Para no tener que disponer unos apoyos provisionales se diseñó una pila que pudiera resistir los citados momentos como un par de fuerzas aplicado en cada uno de los brazos de las pilas. Sin embargo, dada la tipología de las pilas, los movimientos impuestos al tablero por la retracción y fluencia del hormigón y por las variaciones térmicas, agotarían las pantallas, en caso de que se empotrara el tablero en ambas pilas. Así se decidió conectar el tablero a la pila P2 y simplemente apoyar aquél en la pila P1.

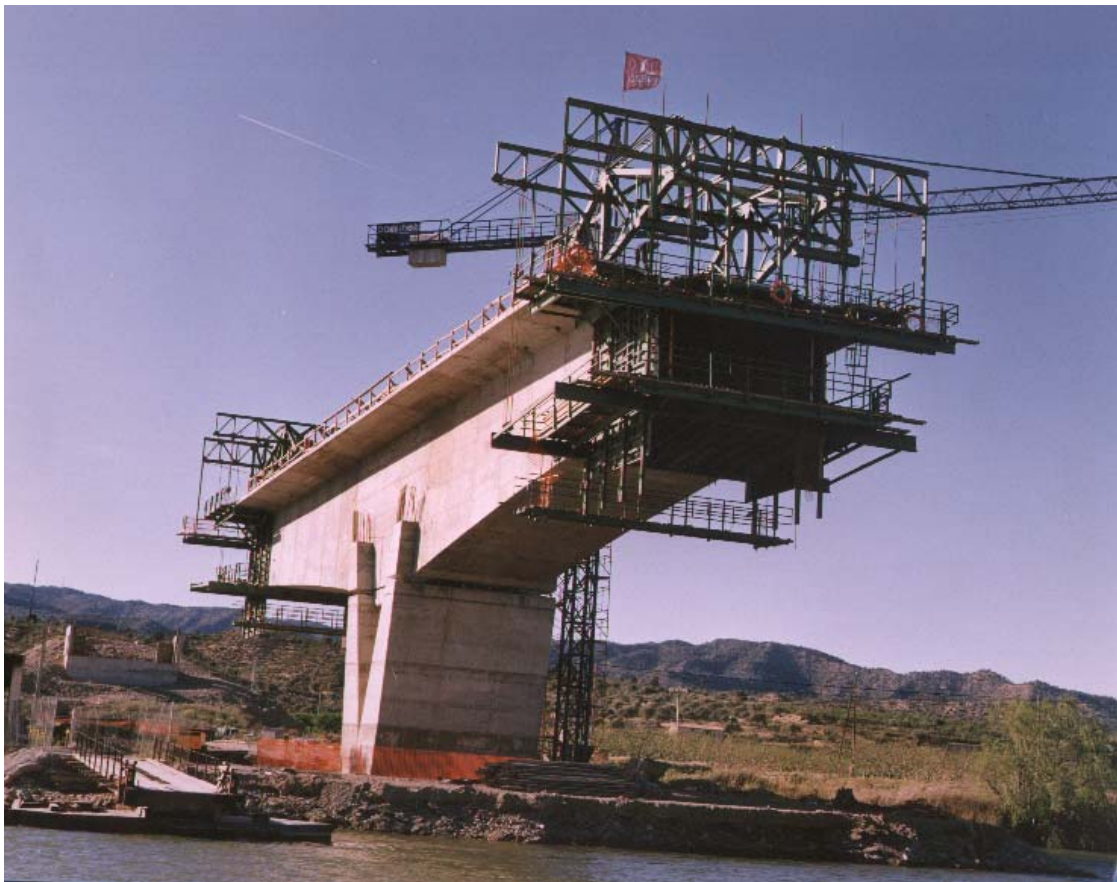
Figura 4. Voladizo de P1 en construcción

Las pantallas que constituyen las pilas se ejecutaron por métodos convencionales asegurando convenientemente la estabilidad de los encofrados y de las armaduras, tarea que no resultó fácil debido a la aparición de fuertes vientos, frecuentes en la zona (ver fotografía adjunta).

El tablero se construyó por dovelas sucesivas, 36 en cada pila, hormigonando “in situ” con carros de avance. Las cabezas de pila se hormigonaron apoyando el encofrado sobre una cimbra apoyada en el terreno formado por las penínsulas artificiales.

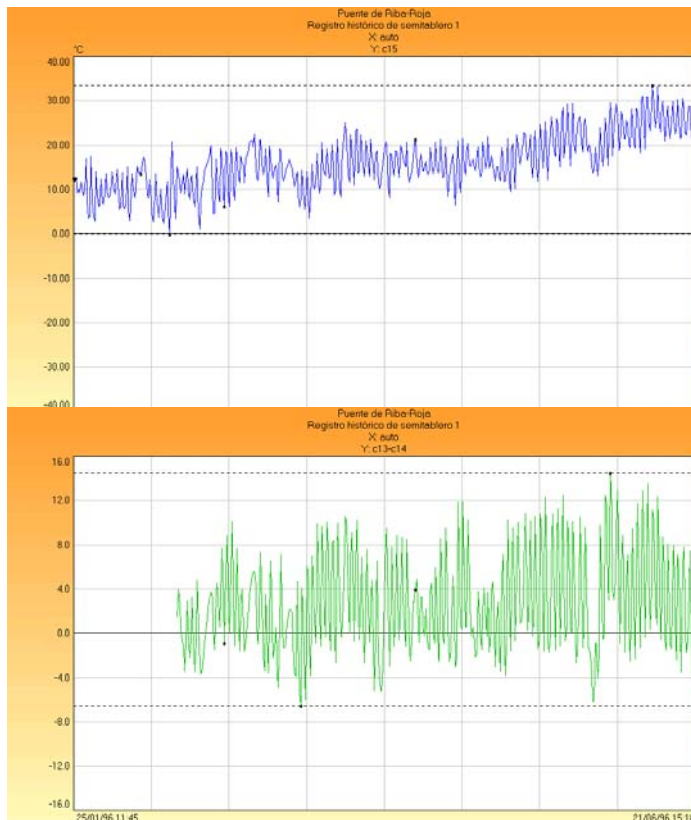
Figura 8. Temperatura ambiente y gradiente en tablero durante la construcción del voladizo de P1

Además se conectaron 3 sondas de temperatura en el tablero; una en cara superior y otra en cara inferior para poder valorar el gradiente existente y una última para medir la temperatura ambiente.

El gráfico adjunto muestra la evolución del gradiente y de la temperatura media medidos a lo largo de la ejecución de la obra. Una diferencia de temperatura entre cara inferior y superior del tablero de 14°C y un rango de temperatura ambiente de 33°C fueron los máximos valores medidos. Huelga cualquier comentario.

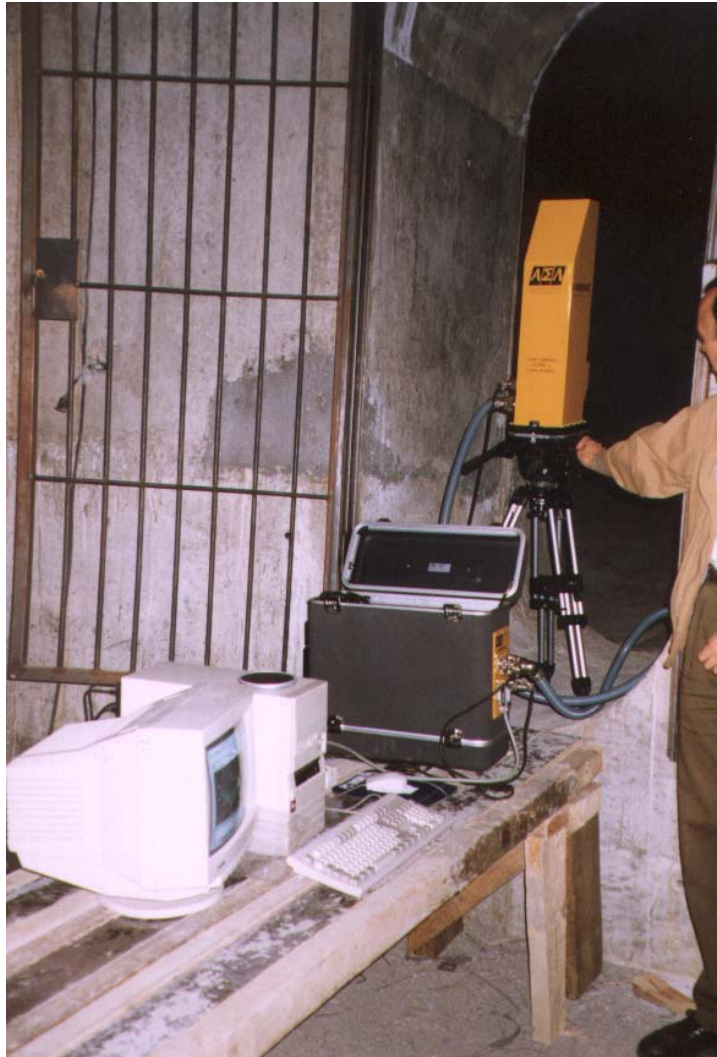
Figura 9. Equipo láser utilizado en la prueba de carga

El sistema láser se utilizó por las dificultades de instrumentar por otro procedimiento la medida de flechas en el vano central, a causa del fuerte caudal que discurre por el cauce del río. Dicho sistema consiste, básicamente, en una unidad que emite un haz de luz coherente hacia un retrorreflector compuesto por un triedro de espejos dispuestos ortogonalmente entre sí. Cuando el haz incide en el retrorreflector, se refleja y retorna hacia el mismo punto de disparo. La particularidad del instrumento empleado es que permite que el haz de luz incida permanentemente en el retrorreflector a pesar de los movimientos de éste, para lo cual explora de forma continua el entorno de la posición inmediatamente anterior en que se encontraba el retrorreflector. Puede, incluso, dirigir sucesivamente el haz de un retrorreflector a otro. Como resultado de todo ello, deja un registro de los movimientos del retrorreflector respecto de la posición del emisor.

Para evitar reflejos e interferencias con la fuerte luz solar reinante (la prueba de carga se llevó a cabo en el mes de Julio), el equipo láser se instaló en el interior del cajón; exactamente, en el paso de hombre por el que se accede desde la cabeza de pila P2 al vano central. La cabeza de pila, por su parte, no es una referencia absoluta, sino que presenta los giros estructurales que provocan los sucesivos estados de carga y descarga del puente. Por ello, cuando el retrorreflector se mueve, al giro relativo que detecta el sistema láser hay que sumar el giro de referencia que se produce en la cabeza de pila. Ambos giros se medían mediante clinómetros dispuestos al efecto en la cabeza de pila P2.
