# III CONGRESO DE ACHE DE PUENTES Y ESTRUCTURAS

## REHABILITACIÓN PUENTE DE SANTA TERESA

El puente de Santa Teresa es una estructura de fábrica de principios del siglo XVIII situada sobre el río Vinalopó en la ciudad de Elche. Con doble bóveda apuntada de 14,0 m de luz, pila central de 7,2 m de anchura con tajamares, todo ello de sillería incluso los tímpanos entre claves y con aletas de mampostería ordinaria, este puente es uno de los principales elementos del patrimonio histórico artístico de la ciudad de Elche. Durante los tres siglos casi exactos transcurridos desde su construcción se han producido diversos desórdenes que aconsejaban una rehabilitación integral.

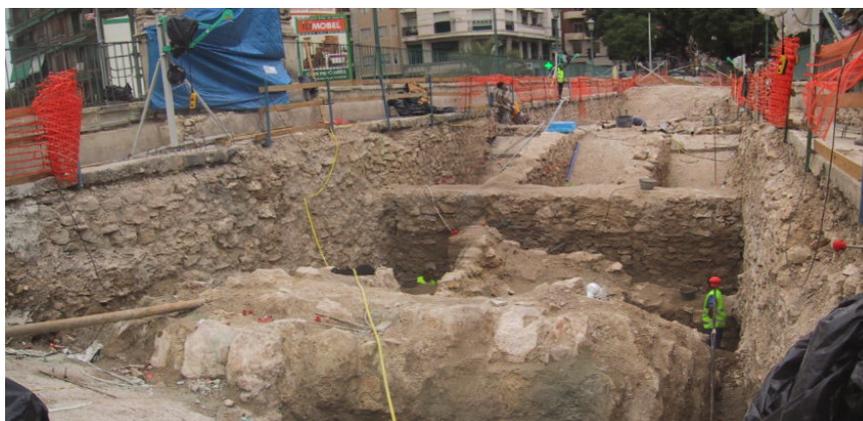
*Fig. 13.- Vaciado. Vista desde bóveda de Levante*

El vaciado condujo a la reconstrucción de algunos elementos deteriorados, a la planificación y ejecución de algunos cosidos adicionales con anclajes “CINTEC” en zonas de destrabamiento de aletas en el lado poniente, al relleno de algunas grietas visibles en trasdós en la unión de los tímpanos con las bóvedas y al diseño y ejecución de una infraestructura de drenaje y evacuación de agua absolutamente a la medida de la configuración encontrada en el interior del puente.

El nuevo relleno se separó de la base preexistente con geotextil. Se dispusieron taladros de drenaje laterales y frontales de cada zona de posible acumulación de agua freática. Se rellenaron los espacios inferiores ocupados por la red de tubos con material filtro que volvió a envolverse superiormente con geotextil para aislar el nuevo relleno del antiguo. Sobre él se dispuso un relleno compactado de zahorras hasta la base del firme.
