PROYECTOS DE REHABILITACIÓN: SINGULARIDADES

José M. Simón-Talero, Pedro P. Sánchez
TORROJA INGENIERÍA, S.L.

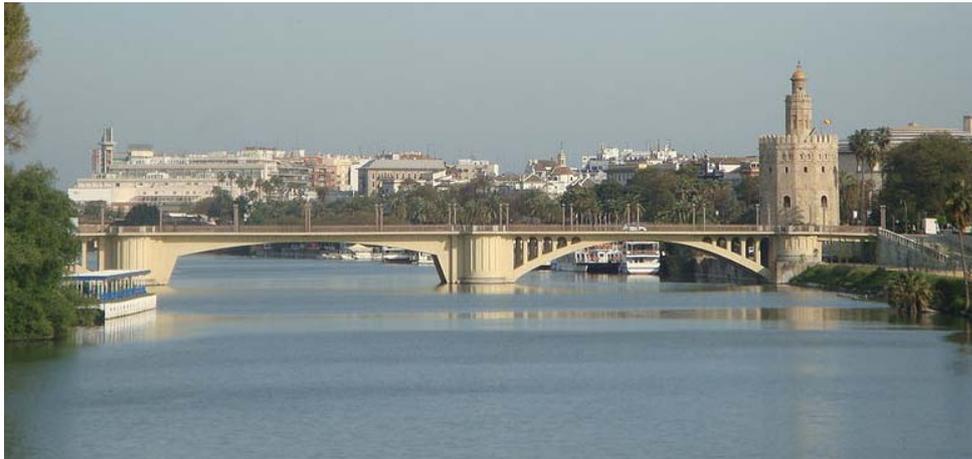
Figura 13.-Vista general del Puente de San Telmo

Este puente adolecía de diferentes patologías que bien pueden servir de ejemplo. De forma puramente indicativa, se realizaron multitud de tareas entre las que destacan el sellado e inyección de fisuras, el refuerzo de los nervios del vano central aporticado, con laminado de fibra de carbono, adherido con resina epoxi, hubieron de reforzarse también las vigas del tablero de los vanos en arco, que disponían de un pretensado exterior, en estado precario, de alguna actuación anterior, mediante barras de acero activo, se sanearon los paramentos de hormigón con morteros tixotrópicos y revestimientos anticarbonatación y se renovó por completo la plataforma.

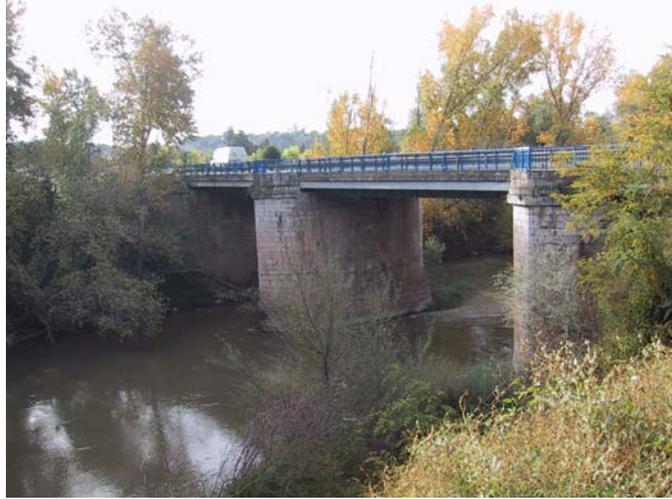
Figura 17.-Puede de Boecillo.

Un tanto singular resulta la actuación de recalce sobre este puente. Se trata de una estructura de tres vanos de 67,4 m de longitud total con tablero mixto (no original) isostático de 13 m de luz libre en vanos laterales y 18 m de luz libre en vano central sustentado sobre estribos y pilas de fábrica de piedra caliza que posibilita el cruce de la CN-601 sobre el río Duero. Se verificó que ambas pilas estaban sometidas a procesos de socavación, con síntomas de ligero basculamiento de una de las pilas hacia el lado de aguas arriba posiblemente anterior a la sustitución del tablero. También se detectaban líneas de destrabamiento del tajamar de la misma pila. Una vez confirmada la patología de

socavación y acotados sus efectos al tajamar de la pila de la margen izquierda del río parecía claro que la solución adecuada es proceder al recalce y consolidación inmediata de su cimentación.

Para el recalce y consolidación de la pila, habida cuenta de la configuración de la misma y del cauce en que se encuentra establecida, así como de los daños detectados, lo más adecuado aconsejaba dejar la pila en seco, repararla y construir posteriormente una defensa perimetral de geometría tal que la zunchase y la defendiese de las avenidas del río. Para ello fue preciso en primer lugar la ejecución de una península artificial que permitió, al amparo de una pantalla de tablestacas suficientemente estanca, acceder al contorno dañado de la pila en condiciones favorables y aún a su base para efectuar las oportunas operaciones de recalce.

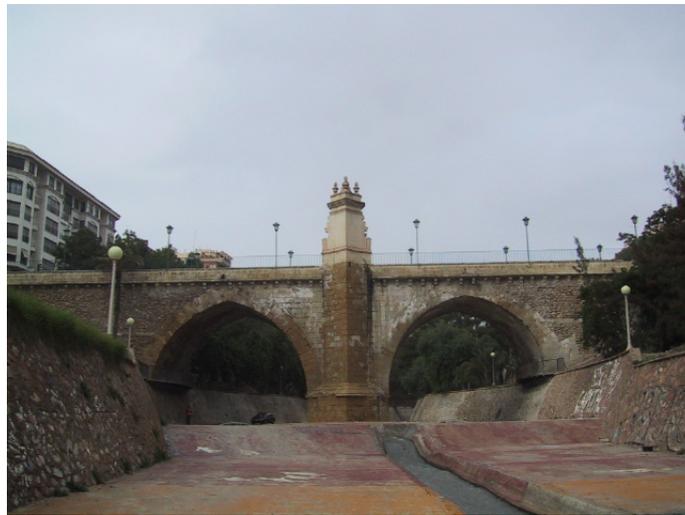
Figura 19.-Puente de Santa Teresa sobre el río Vinalopó

Se confirmó el deficiente estado de conservación del puente debido sobre todo a la ineficacia de los elementos de drenaje y a la inexistencia impermeabilización de la plataforma. La inoperancia de estos dispositivos favoreció la entrada de agua de percolación. La elevada porosidad de la roca matriz componente de la estructura favoreció igualmente la proliferación de alteraciones nocivas para la piedra. Su estructura y relativamente escasa cohesión intergranular eran parámetros claros de su notoria alteración, aumentada por el natural paso del tiempo y por la acción atmosférica, en ocasiones adversa.

Al margen de los deterioros propios de la matriz rocosa manifestados como pérdida o eliminación de materia en la generalidad de los paramentos, cuya severidad de daño empezaba a ser importante, la alteración de una de las bóvedas, manifestada a través del agrietamiento de la fábrica, de orientación longitudinal era un indicador claro de sobresolicitación transversal de la bóveda, acentuada por los fenómenos de percolación de agua, que indica su incapacidad para absorber las

Se ejecutó un bulonamiento transversal de las bóvedas con barras $\varnothing 40$ mm con anclaje en ambas boquillas. Además, se realizó el cosido de grietas longitudinales en las bóvedas con barras de acero inoxidable o varillas de fibra de vidrio.

Al margen de esto, resultó igualmente fundamental realizar actuaciones tanto de reparación como de restauración de la fábrica de sillería, orientadas a mejorar la capacidad portante de la piedra y a mejorar la durabilidad de la fábrica, tales como sellado de grietas en paramentos pétreos con formulaciones epoxídicas, limpieza de paramentos mediante la proyección de polvo de vidrio a baja presión, consolidación de la fábrica de sillería con silicato de etilo diluido en etanol a fin de cohesionar la propia sillería, fuertemente degradada, extracción de sales con proyección de pasta absorbente de atapulgita, etc. Por último se realizó una renovación completa de la plataforma.
