II CONGRESO DE ACHE DE PUENTES Y ESTRUCTURAS

Viaducto de Riquianez

José María de Villar Luengo

José A. Torroja Oficina Técnica S.A.

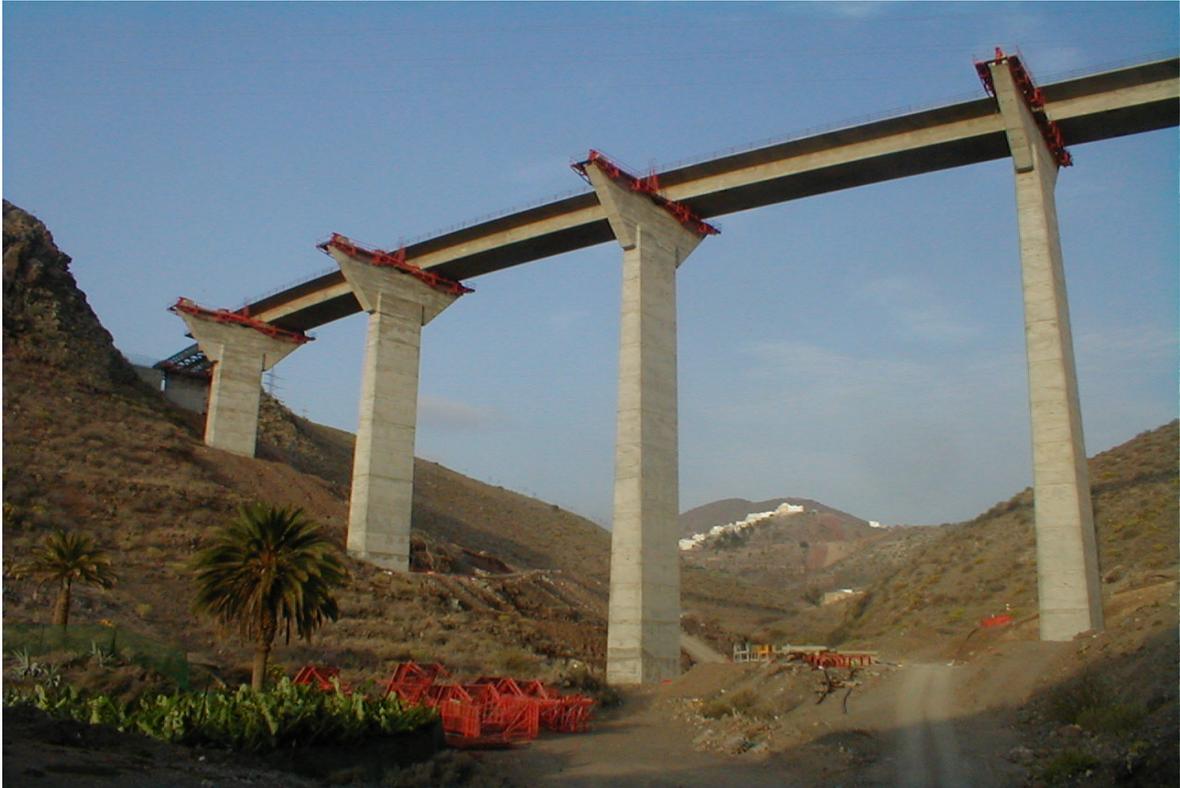
Las pilas, por exigencia de la Administración, son de fuste único que recoge a los dos tableros a través de un cargadero trapecial situado en su coronación. Únicamente la última pila del tablero más largo es una pila simple, pues soporta solamente un tablero, quedando alineada con el estribo correspondiente a la otra calzada. Las alturas de las pilas varían entre 31,3 y 67,3 m. Las dimensiones en la cabeza de pila, en la unión con el cargadero, son 2,28 x 8,0 m y van ataludadas, en la dimensión longitudinal, con una pendiente del 2%. Son huecas con espesor de pared de 0,35 m.

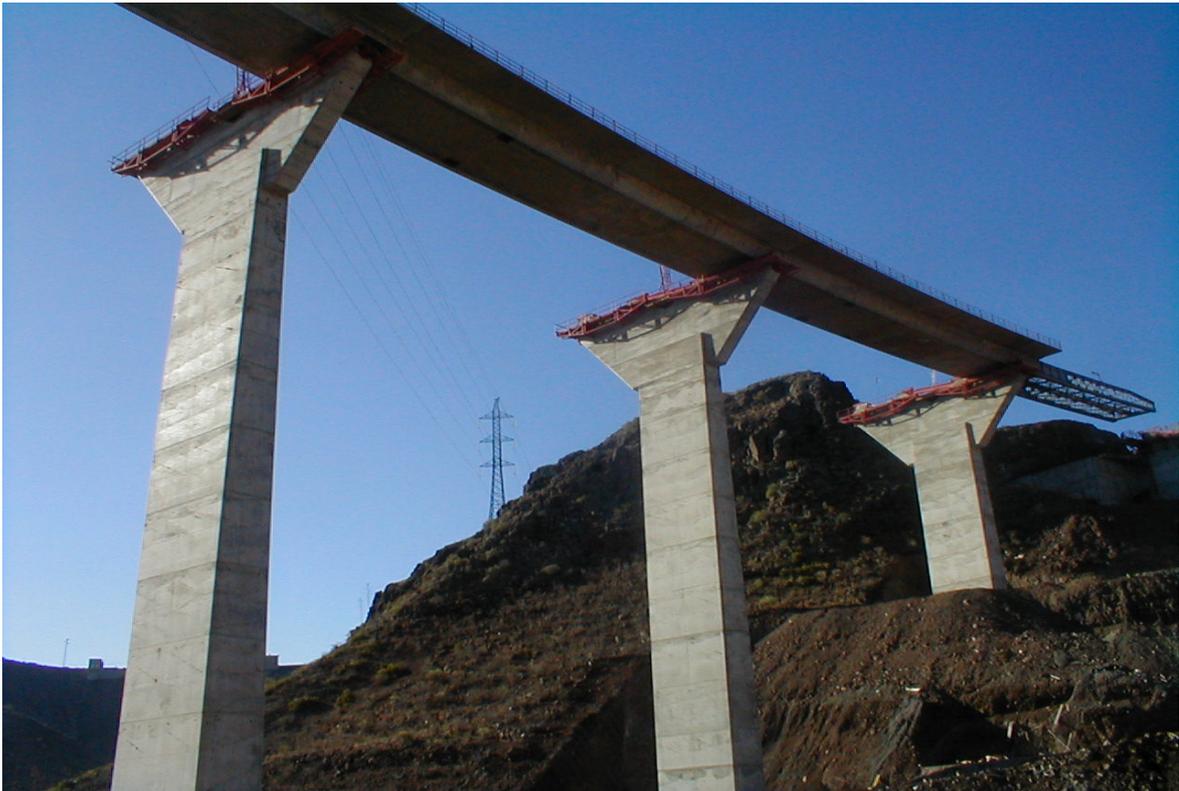
En los estudios previos se contempló la posibilidad de proyectar un tablero único para las dos calzadas, pero fue desechada debido a la carestía de los medios auxiliares de empuje (plataforma encofrados, gatos, pescante ...) y fundamentalmente por la diferencia de longitud de las calzadas, debido a la topografía del barranco, que en el caso de tablero único hubiera requerido un enorme desmante en el borde izquierdo y una altura de estribo superior a 25,0 m en el borde derecho.
